PLAN LOCAL D'URBANISME INTERCOMMUNAL TERRITOIRE SUD

PIECE 5.3.5: ETUDES DE SOLS

ARTELIA REGION SUD-OUEST **Agence de PAU**

APTITUDE DES SOLS A l'ASSAINISSEMENT AUTONOME

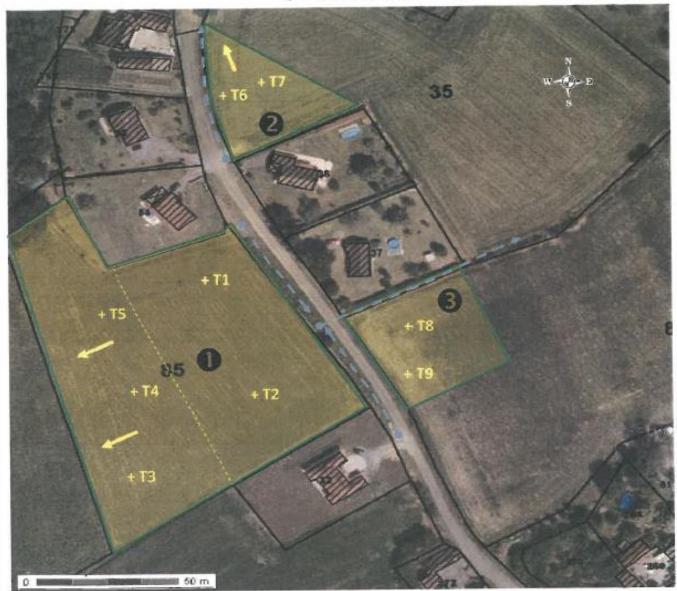
CASTAGNET

Capacité épuratoire : FAIBLE : sol argilo-limoneux - texture polyédrique à prismatique - charge en cx faible - hydromorphe en surface - nappe perchée - fossés profonds humides frequents

Capacité d'infiltration : LIMITEE

Filière : TRAITEMENT hors sol + évacuation par DISPERSION

Dimensionnement des tranchées filtrantes et de dispersion : profondeur 0,6 m - largeur 0,6 m

- ⇒ Planter une haie végétale à l'aval de la zone de dispersion.
- → Mettre en œuvre une protection hydraulique à l'aval de la zone de dispersion.
- ⇒ Eviter le positionnement d'une zone de dispersion à l'aval d'une construction.

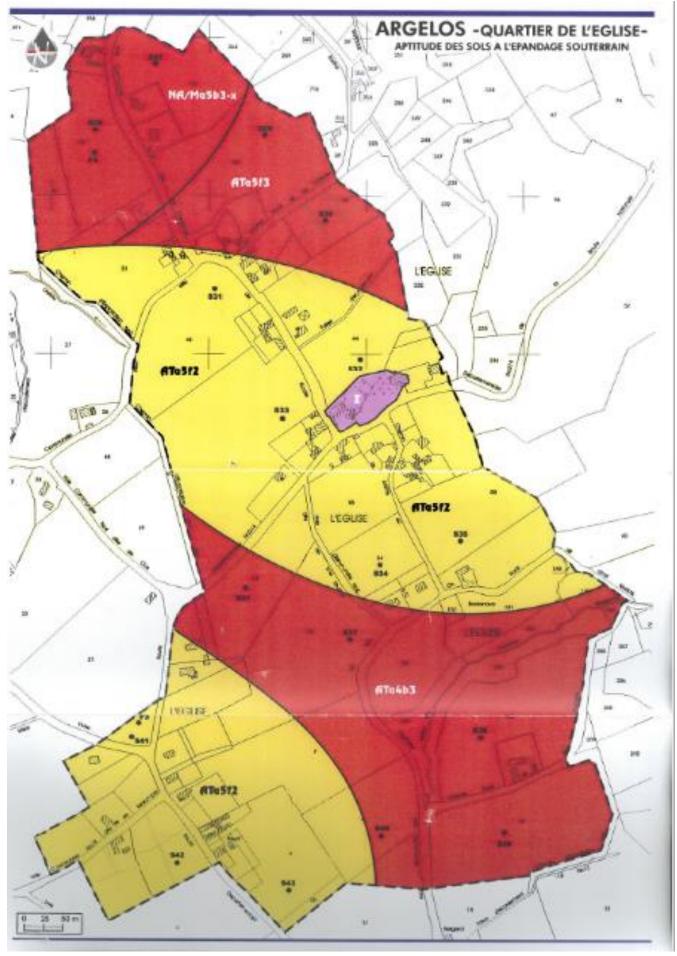
ARGELOS

SUBSTRAT		TYPE DE SOL EVALUATION DE LA PERMEABILITE		LA PERMEABILITE	APTITUDE DU SOL A L'EPANDAGE	DISPOSITIF PROPOSE (Filières)
	Codification	Appellation	Excès d'eau	Valeur de K (mm/h)		
	ATa4b3; ATa3b3	Sol brun sur alluvions argileuses de terrasse	à partir de 30 cm	(< 10)	Très faible	Filtre à sable drainé
	ATa5f1		faible à plus de 60 cm	(50-100)	Bonne	Tranchées d'infiltration
ATa Alluvions argileuses		Sol faiblement lessivé sur alluvions	à partir de 60 cm	20° (10 - 50)	Moyenne	Tranchées d'infiltration
de terrasses	ATa5f3 ; ATa4f3	argileuses de terrasse	à partir de 30 cm	10* (< 10)	Très faible	Filtre à sable drainé
	ATa6i1	Sol fortement lessivé sur alluvions argileuses de terrasse	faible à plus de 60 cm	(50-100)	Bonne	Tranchées d'infiltration
NA/Ma	NA/Ma5b2	Sol brun développé sur d'anciennes alluvions	à partir de 60 cm	(10 - 20)	Moyenne	Tranchées d'infiltration
Nappe Alluviale sur argiles bigarrées	NA/Ma5b3; NA/Ma4b3	posées sur les argiles bigarées	à partir de 30 cm	(< 10)	Très faible	Filtre à sable drainé

NA Nappe Alluviale	NA5b3	Sol brun développé sur d'anciennes alluvions	à partir de 30 cm	(< 10)	Très faible	Filtre à sable drainé

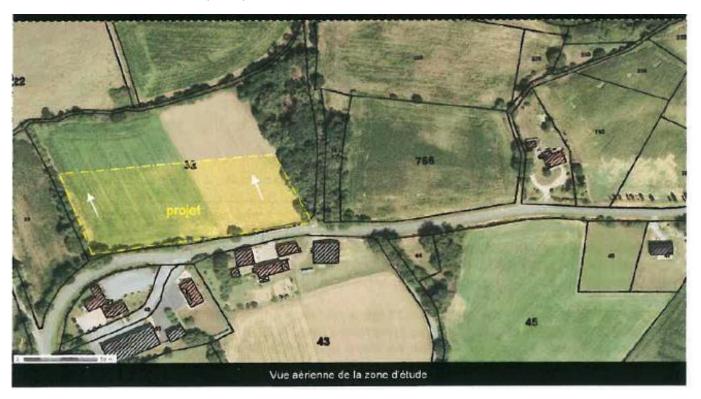
ests de perméabilité	5 tests réalisés		prof	mesure	perméabilité
méthode PORCHET à niveau constant	partie basse de la	T1	70 cm	14,50 mm/h	satisfaisante
		T2	65 cm	21,00 mm/h	satisfaisante
		ТЗ	65 cm	22,00 mm/h	satisfaisante
		T4	60 cm	19,00 mm/h	satisfaisante
		T5	65 cm	18,50 mm/h	satisfaisante
			moyenne ⇒	19,00 mm/h

<u>bilan</u> : la perméabilité des sols est satisfaisante en surface. Elle autorise la mise en œuvre d'une évacuation des eaux usées traitées par infiltration.

⇒ capacités d'infiltration satisfaisantes

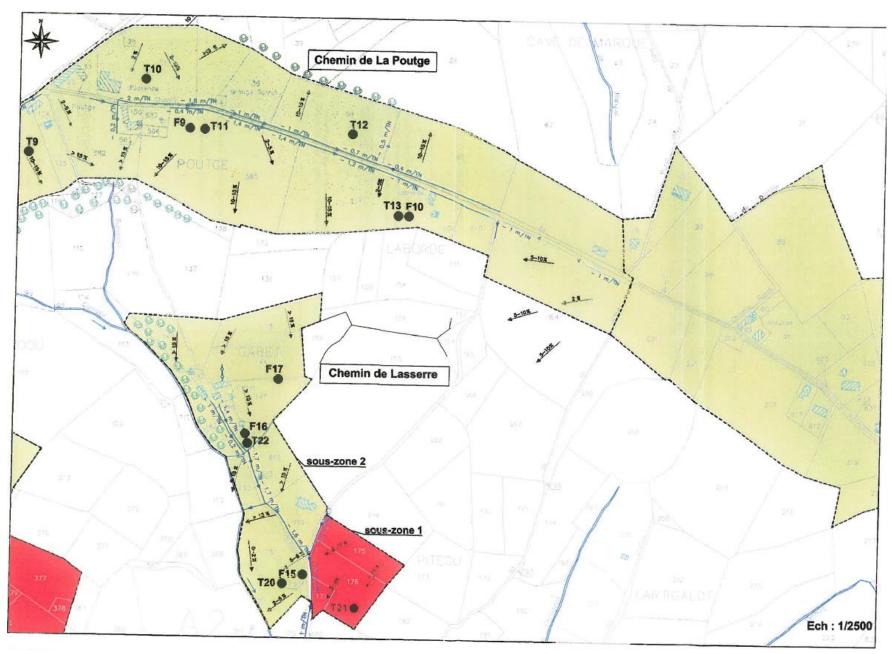
Communauté de Communes de THEZE Commune d'AUBIN

- T20 tests de perméabilité
- S42 sondage à la tarière
- ●F25 fosses au tractopelle
- exutoire à écoulement permanent
- exutoire à écoulement temporaire
- buse / drain agricole
- <5% pentes (sens et valeur)

Zone favorable à l'épandage souterrain avec rejet dans le sol

Zone favorable à l'assainissement en sol reconstitué drainé avec rejet exceptionnel dans le milieu hydraulique superficiel

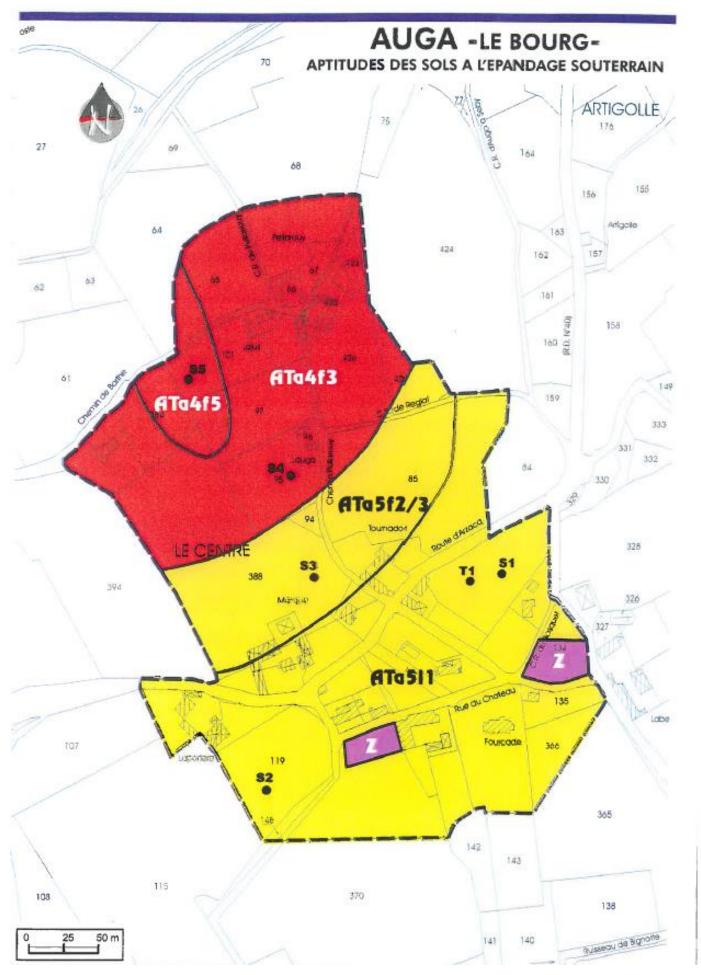
AUGA

SUBSTRAT		TYPE DE SOL EVALUATION DE LA PERMEABILITE		LA PERMEABILITE	APTITUDE DU SOL A L'EPANDAGE	DISPOSITIF PROPOSE (Filières)
	Codification	Appellation	Excès d'eau	Valeur de K (mm/h)		(incide)

•	C5f2/3		faible à plus de 60 cm	(10 - 50)	Bonne	Tranchées d'infiltration
C Colluvions	C5f3	Sol faiblement lessivé d'apport colluvial	à partir de 60 cm	(<10)	Très faible	Filtre à sable drainé
	C5f4		dès la surface	(< 5)	Très faible	Filtre à sable drainé
	ATa4b3	Sol brun sur alluvions argileuses de terrasse	à partir de 30 cm	10* (< 10)	Très faible	Filtre à sable drainé
ATa	ATa5f2/3		à partir de 60 cm	(10 - 50)	Moyenne	Tranchées d'infiltration
Alluvions argileuses de terrasses	ATa4i3	Sol faiblement lessivé sur alluvions argileuses de terrasse	à partir de 30 cm	(< 10)	Très faible	Filtre à sable drainé
	ATa4f5		dès la surface	(< 5)	Très faible	Filtre à sable drainé
	ATa5i1	Sol fortement lessivé sur alluvions argileuses de terrasse	faible à plus de 60 cm	25* (50-100)	Bonne	Tranchées d'infiltration
NA/Ma Nappe Alluviale sur l	NA/Ma3b0 ; NA/Ma2b0	Sol brun développé sur d'anciennes alluvions	à partir de 60 cm	(<10)	Très faible	Filtre à sable drainé

NA/Ma4b3	posées sur les argiles bigarées	à partir de 30 cm	(< 10)	Très faible	Filtre à sable drainé
Ka Calcaire marneux	Ka4b3	Sol brun sur calcaire marneux ou marne	à partir de 30 cm	5* (<5)	Très faible	Filtre à sable drainé

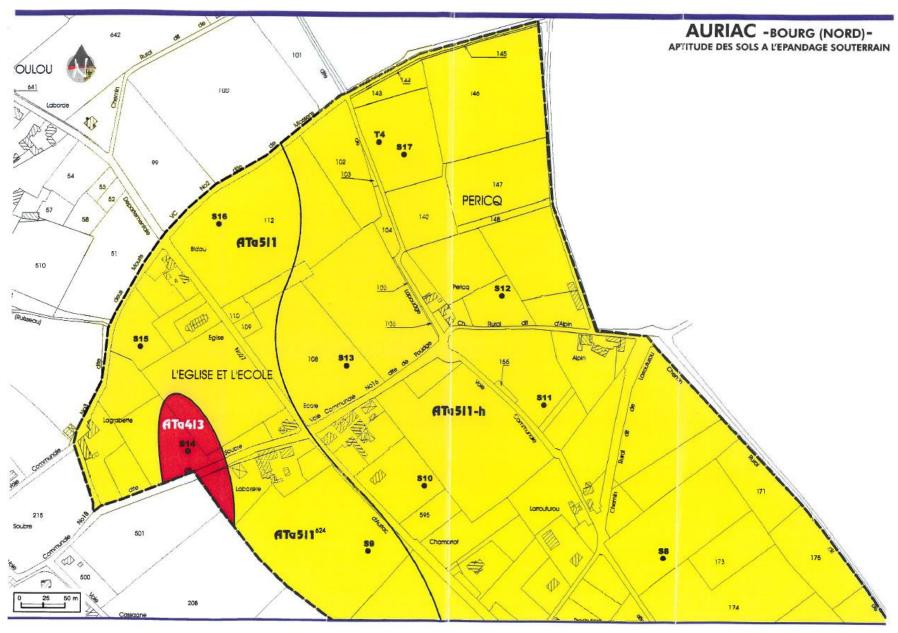
AURIAC

SUBSTRAT	TYPE DE SOL		EVALUATION DE LA PERMEABILITE		APTITUDE DU SOL A L'EPANDAGE	DISPOSITIF PROPOSE
	Codification	Appellation Excès d'eau Valeur de K (mm/h)		L LPANDAGE	(Filières)	
ATa	ATa6l1 ; ATa5l1		faible à plus de 60 cm	40° (50-100)	Bonne	Tranchées d'infiltration
Alluvions argileuses de terrasses	77112012	Sol fortement lessivé sur alluvions argileuses de terrasse	à partir de 60 cm	25-30° (10 - 50)		Tranchées d'infiltration
	ATa4/3		à partir de 30 cm	(< 10)	Très faible	Filtre à sable drainé

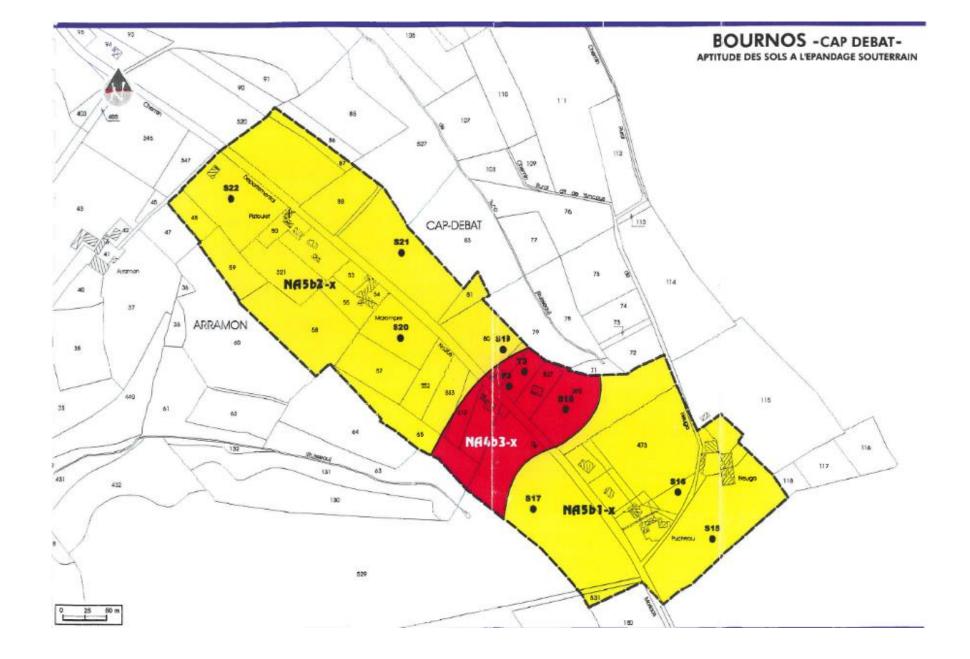
BOURNOS

SUBSTRAT	TYPE DE SOL		EVALUATION DE LA PERMEABILITE		APTITUDE DU SOL A	DISPOSITIF PROPOSE
	Codification	Appellation	Excès d'eau	Valeur de K (mm/h)	L'EPANDAGE	(Filières)
NA/Ma Nappe Alluviale sur argiles bigarrées	NA/Ma4b3	Sol brun développé sur d'anciennes alluvions posées sur les argiles bigarées	à partir de 30 cm	7* (< 10)	Très faible	Filtre à sable drainé
NA	NA5b1	Sol brun développé sur d'anciennes alluvions	faible à plus de 60 cm	(10 - 50)	Bonne	Tranchées d'infiltration
	NA5b2 ; NA4b2		à partir de 60 cm	(10 - 20)	Moyenne	Tranchées d'infiltration
	NA4b3;NA3b3		à partir de 30 cm	8-9* (< 10)	Très faibte	Filtre à sable drainé
	NA4f3 d'anciennes alluvions	Sol faiblement lessivé développé sur	à partir de 60 cm	(10 - 20)	Moyenne	Tranchées d'inflitration
		d'anciennes alluvions	dès la surface	(< 10)	Très faible	Filtre à sable drainé
Ma Argiles bigarrées du Miocène	Ma2b0	Sol brun sur argiles bigarrées du Miocène	à partir de 60 cm	(<10)		Filtre à sable drainé

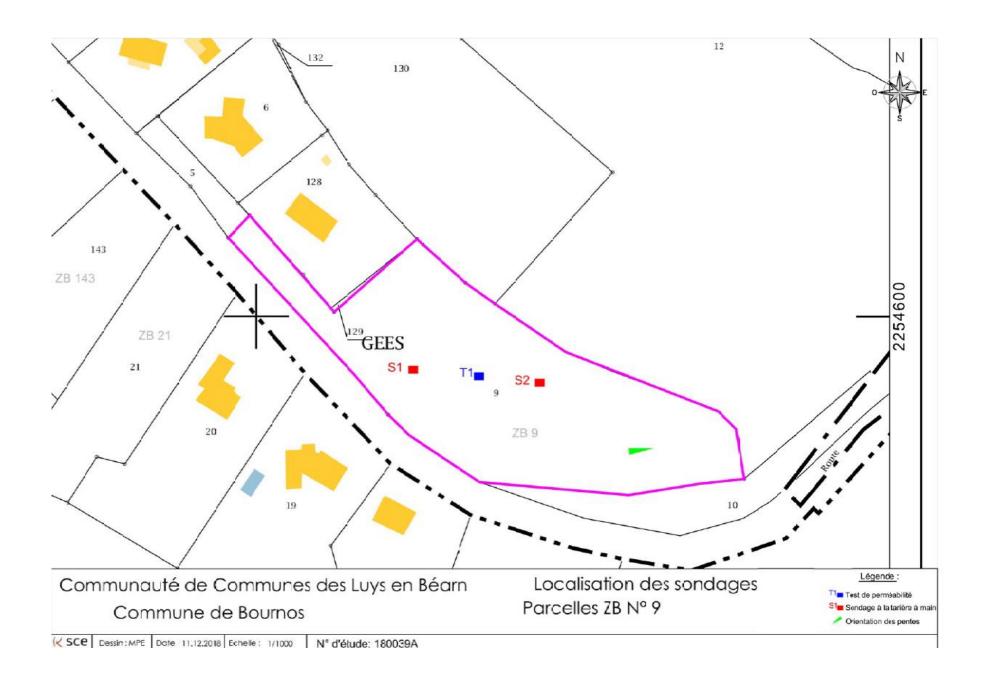
180039A-Décembre 2018 Bournos - ZB 9

Commune :	Bou	rnos
Références cadastrales :	Section ZB	N° 9
Coordonnées du test (Lambert II étendu) :	X = 377 955	Y = 1 830 434

Tests de Porchet	T1 (60cm)	T2	T3	T4
Volume écoulé (en ml) :	220	-	-	-
Perméabilité (K en mm/h) :	15	-	-	-

Sono	dages	S1	S2	S3	\$4	Observations :
	Texture	Limoneuse	Limoneuse			
0 à 20 cm	Structure	Friable	Friable			Terre noire humifère
0 a 20 cm	Couleur	Noire	Noire			Présence de cailloux
	Hydromorphie	Non	Non			
	Texture	Limono argileuse	Limono argileuse			
20 à 80 cm	Structure	Compacte	Compacte			Présence de cailloux
20 a 80 cm	Couleur	Brun à beige	Brun à beige			
	Hydromorphie	Non	Non			
80 à 120 cm						Refus sondage car présence de cailloux
60 a 120 cm						Reius sondage car presence de camoux

Caractéris	stiques ou contraintes de la parcelle	Observations
Nature du sol :	Sol argileux jusqu'à 80 cm de profondeur.	Perméabilité du sol :
Pente :	Parcelle avec une faible pente.	Perméabilité médiocre.
Superficie :	De l'ordre de 8 400 m² au total.	Rejet des eaux traitées :
Occupation du sol :	Parcelle en culture.	Possibilité de dispersion des eaux traitées.
Milieu récepteur :	-

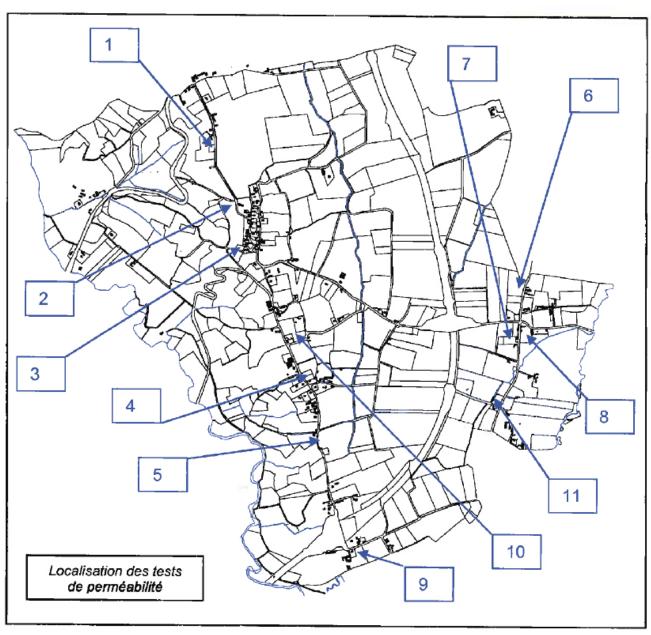
Résultats des tests de perméabilité

Numéro du test	Perméabilité (mm/h)
1	6 à 10 mm/h
2	14 mm/h
3	16 mm/h
4	50 à 100 mm/h
5	54 mm/h
6	34 mm/h
7	24 mm/h
8	22 mm/h
9	20 mm/h
10	13 mm/h
11	5 mm/h

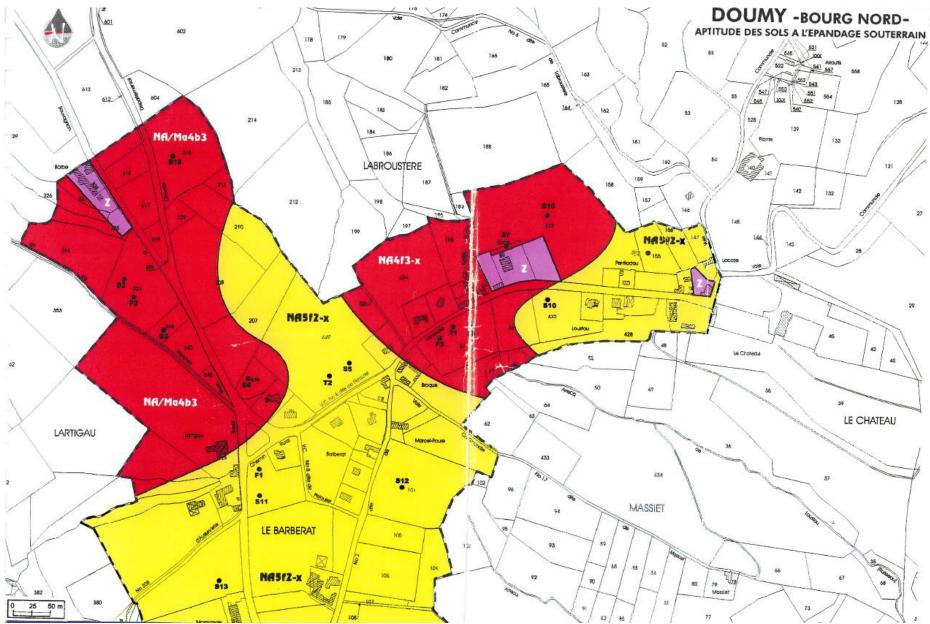
DOUMY

SUBSTRAT	TYPE DE SOL		EVALUATION DE	LA PERMEABILITE	APTITUDE DU SOL A L'EPANDAGE	DISPOSITIF PROPOSE (Filières)
	Codification	Appellation	Excès d'eau	Valeur de K (mm/h)		
	ATa4b3	Sol brun sur alluvions argileuses de terrasse	à partir de 30 cm	7* (< 10)	Très faible	Filtre à sable drainé
Alluvions argileuses de terrasses	ATa5f2	Sol faiblement lessivé sur alluvions argileuses de terrasse	à partir de 60 cm	(10 - 50)	Moyenne	Tranchées d'infiltration
NA/Ma Nappe Alluviale sur argiles bigarrées	NA/Ma4b3	Sol brun développé sur d'anciennes alluvions posées sur les argiles bigarées	à partir de 30 cm	(< 10)	Très falible	Filtre à sable drainé
	NA5b2		à partir de 60 cm	(10 - 20)	Moyenne	Tranchées d'infiltration
NA	NA4b3	Sol brun développé sur d'anciennes alluvions	à partir de 30 cm	(< 10)	Très faible	Filtre à sable drainé
Nappe Alluviale	NA5f2	Sol faiblement lessivé développé sur	` à partir de 60 cm	19-25* (10 - 20)	Moyenne	Tranchées d'infiltration

NA4f3	d'anciennes alluvions	dès la surface	6* (< 10)	Très faible	Filtre à sable drainé

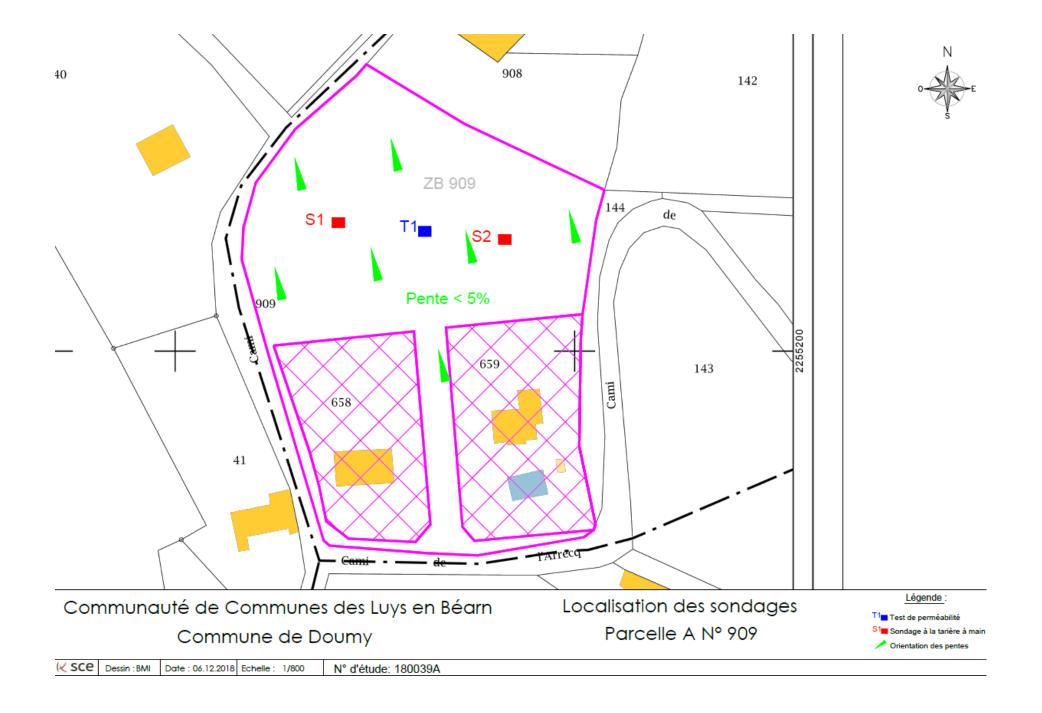
Commune :	Doumy		
Références cadastrales :	Section A	N° 909	
Coordonnées du test (Lambert II étendu) :	X = 380 370	Y = 1 831 090

Tests de Porchet	T1 (60cm)	T2	T3	T4
Volume écoulé (en ml) :	150	-	-	-
Perméabilité (K en mm/h) :	10	-	-	-

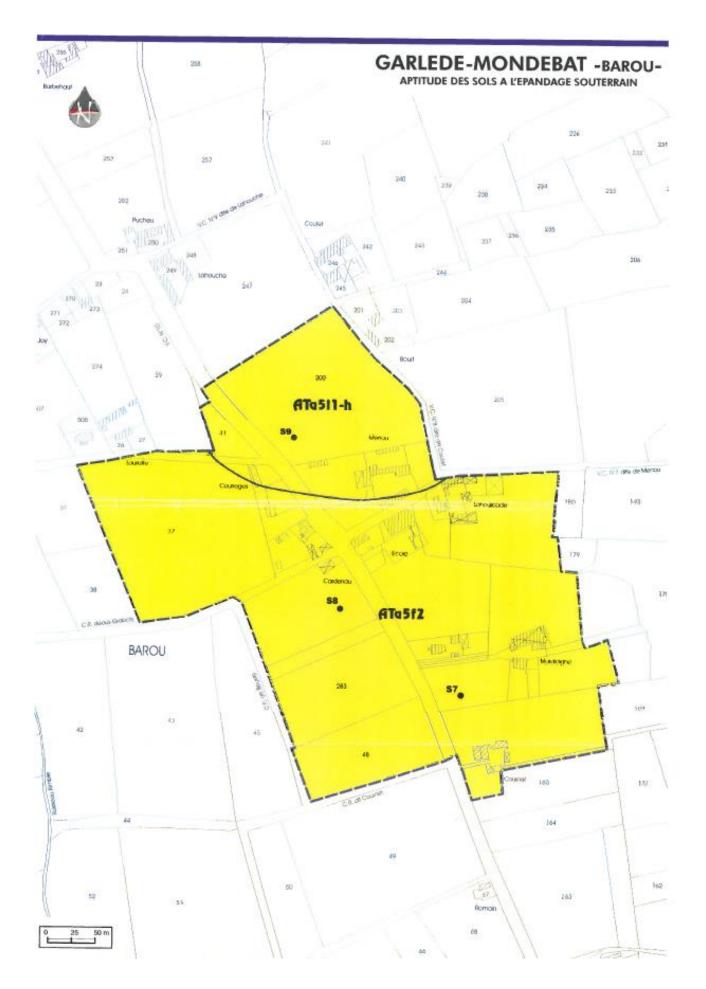
GARLEDE-MONDEBAT

SUBSTRAT		TYPE DE SOL	EVALUATION DE LA PERMEABILITE		APTITUDE DU SOL A L'EPANDAGE	DISPOSITIF PROPOSE (Filières)	
	Codification	Appellation	Excès d'eau Valeur de K (mm/h)		L EPANDAGE		
ATa4b3 ATa Alluvions argileuses de terrasses ATa5f2 ATa5f3; ATa4f3 ATa6l1; ATa5l1	ATa4b3	Sol brun sur alluvions argileuses de terrasse	à partir de 60 cm	(10 - 50)	Très faible	Filtre à sable drainé	
	ATa3b4	and the state of t	dès la surface	(< 5)	Très felble	Filtre à sable drainé	
	ATa5f2	Sol faiblement lessivé sur alluvions	à partir de 60 cm	(10 - 50)	Moyenne	Tranchées d'infiltration	
	ATa5f3; ATa4f3	argileuses de terrasse	à partir de 30 cm	(< 10)	Très faible	Filtre à sable drainé	
	ATa611; ATa511	Sol fortement lessivé sur alluvions argileuses de terrasse	faible à plus de 60 cm	45* (50-100)	Bonne	Tranchées d'infiltration	
NA/Ma appe Alluviale sur argiles bigarrées	NA/Ma4b3	Sol brun développé sur d'anciennes alluvions posées sur les argiles bigarées	à partir de 30 cm	11* (< 10)	Très faibte	Filtre à sable drainé

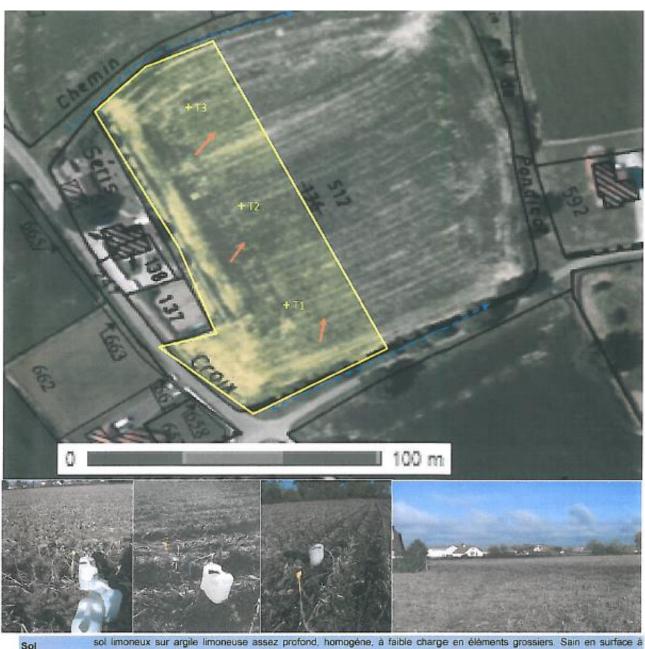
Sol texture polyédrique grumeleuse.

⇔ Adapter la filière en fonction du découpage des lots.

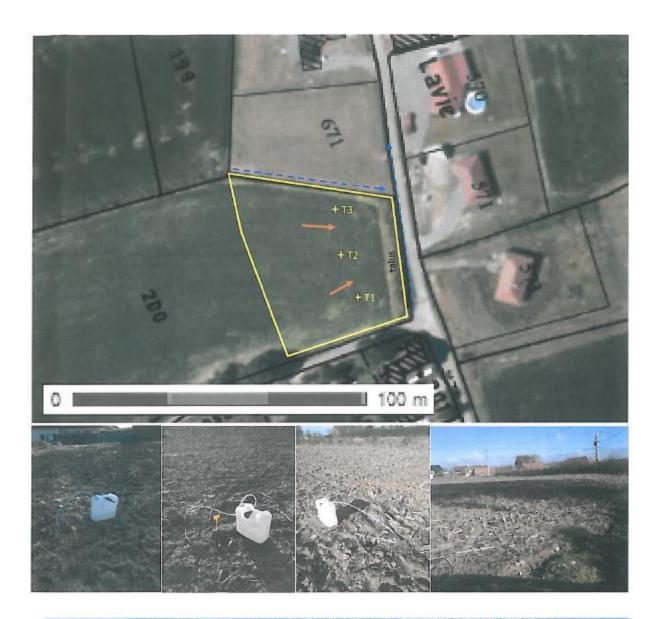
Sol sol limono-argileux - hydromorphie présente à faible profondeur - structure polyédrique - charge en éléments grossiers assez faible - zone de stagnation accrue par la rétention liée au talus de bordure est

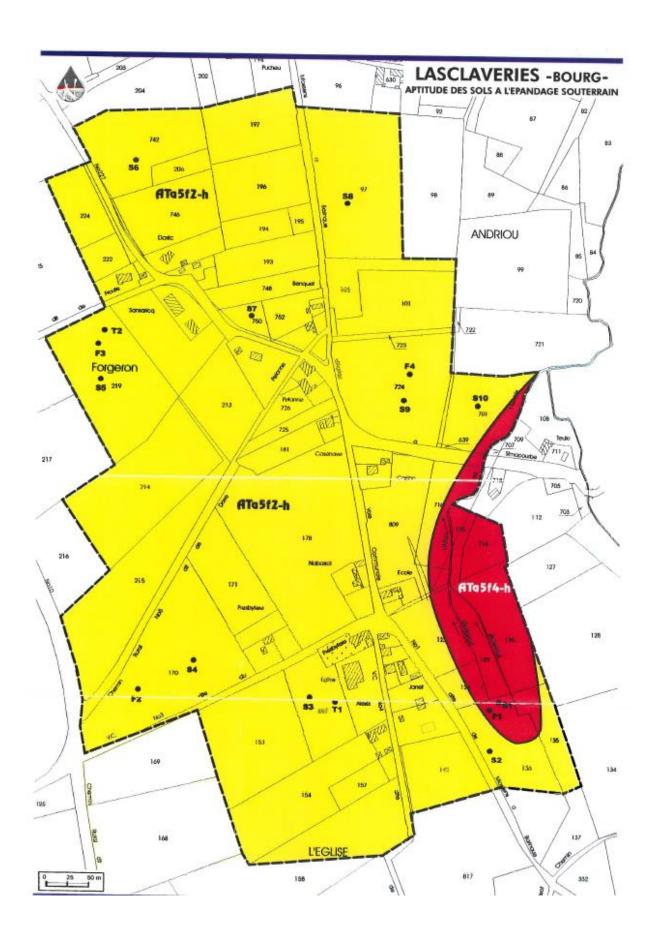
LASCLAVERIES

Alluvions argileuses de terrasses		argileuses de terrasse	dès la surface	(10 - 50) (< 5)	Très faible	Filtre à sable drainé
1	ATa5f2	Sol faiblement lessivé sur alluvions	à partir de 60 cm	25-60*	Moyenne	Tranchées d'infiltration
	Codification	Appellation	Excès d'eau	Valeur de K (mm/h)		
SUBSTRAT		TYPE DE SOL	EVALUATION DE	EVALUATION DE LA PERMEABILITE		DISPOSITIF PROPOSE (Filières)

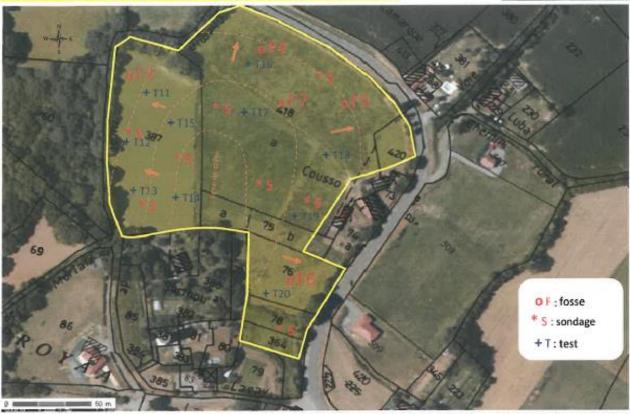
site n°6 à 10

Zone située sur le versant doux, en bordure de la ligne de crête. Quelques constructions en bordure. Pente faible sur le haut, moyenne sur les bordures.

Site ouvert, accessible, sans contrainte particulière.

Capacité d'infiltration SATISFAISANTE

A définir en fonction du découpage des lots et de la zone retenue pour l'infiltration

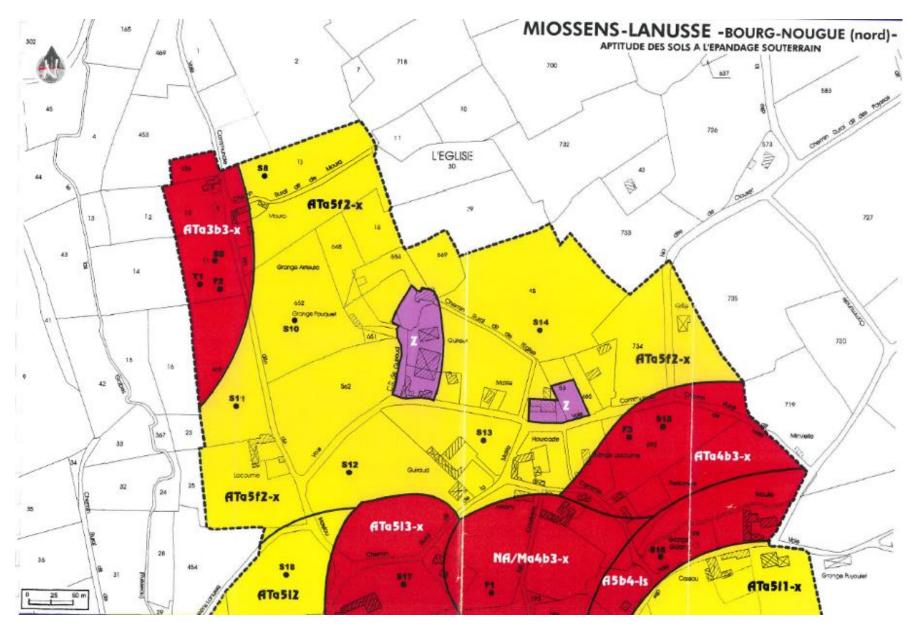
MIOSSENS-LANUSSE

SUBSTRAT	TYPE DE SOL		EVALUATION DE LA PERMEABILITE		APTITUDE DU SOL A L'EPANDAGE	DISPOSITIF PROPOSE (Filières)
	Codification	Appellation	Excès d'eau	Valeur de K (mm/h)		
A Alluvions	A5b4	Sol évolué d'apport alluvial	dès la surface	(< 5)	Très faible	Filtre à sable drainé
C Colluvions	C5/2		faible à plus de 60 cm	(10 - 50)	Bonne	Tranchées d'infiltration
	C5f3	Sol faiblement lessivé d'apport colluvial	à partir de 60 cm	10* (<10)	Très faible	Filtre à sable drainé
	C3b4	Sol évolué d'apport colluvial	dès la surface	(< 5)	Très faible	Filtre à sable drainé
ATa Alluvions argileuses de terrasses	ATa2b0	Sol brun sur alluvions argileuses de terrasse	à partir de 60 cm	(<10)	Très falble	Filtre à sable drainé
	ATa4b2		à partir de 60 cm	(10 - 50)	Moyenne	Tranchées d'infiltration
	ATa5l3 ; ATa4b3 ; ATa3b3		à partir de 30 cm	6* (< 10)	Très falble	Filtre à sable drainé
	ATa5f2	Sol faiblement lessivé sur alluvions argiteuses de terrasse	à partir de 60 cm	(10 - 50)	Moyenne	Tranchées d'infiltration

ATa6i1 ; ATa5i1		faible à plus de 60 cm	(50-100)	Bonne	Tranchées d'infiltration
	ATa512	Sol fortement lessivé sur alluvions argileuses de terrasse	à partir de 60 cm	(10 - 50)	Moyenne	Tranchées d'Infiltration
	ATa5l3		à partir de 30 cm	(< 10)	Très laible	Filtre à sable drainé
*les tranchées d'inf	NA/Ma4b3	Sol brun développé sur d'anciennes alluvions posées sur les argiles bigarées	à partir de 30 cm	(< 10)	Très telblo	Filtre à sable drainé
NA Nappe Alluviale	NA5f3	Soi faiblement lessivé développé sur d'anciennes altuvions	dès la surface	(< 10)	Très faible	Filtre à sable drainé

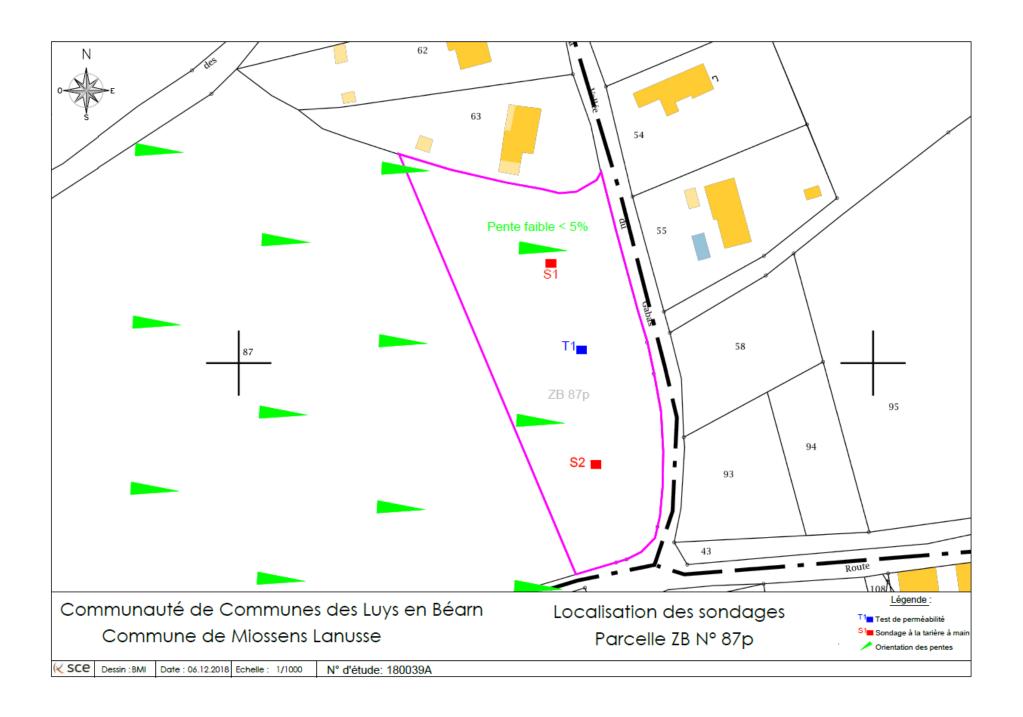
180039A-Décembre 2018 Miossens Lanusse - ZB 87p

Commune :	Miossens Lanusse		
Références cadastrales :	Section ZB N° 87p		
Coordonnées du test (Lambert II étendu) :	X = 386 404	Y = 1 834 095

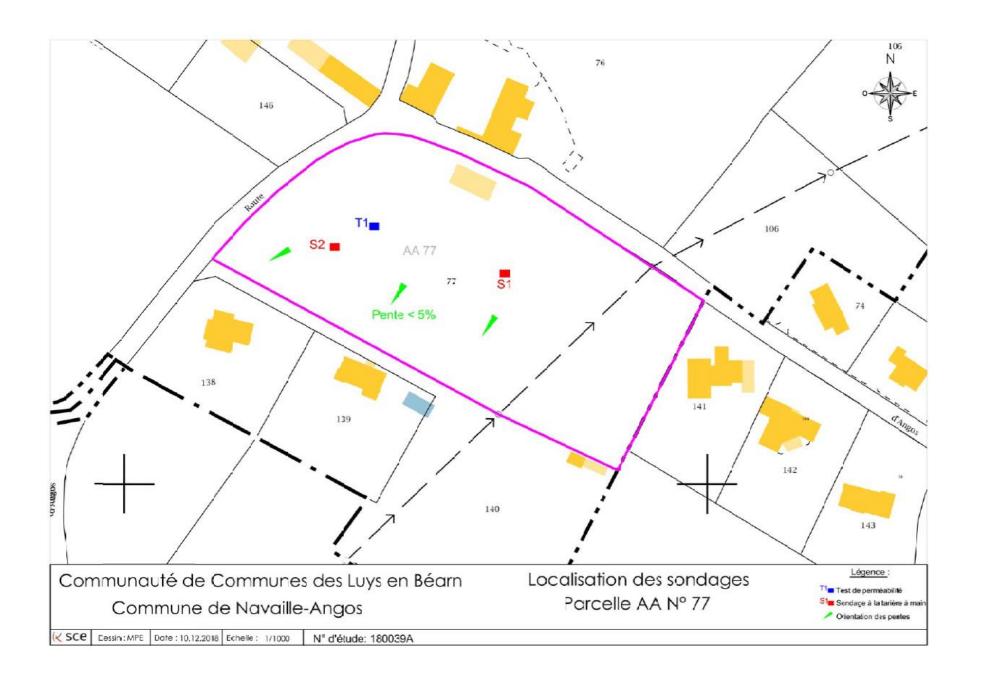
Commune :	Navailles-Angos	
Références cadastrales :	Section AA	N° 77
Coordonnées du test (Lambert II étendu) :	X = 380 782	Y = 1 828 553

Caractér	istiques ou contraintes de la parcelle	Observations
Nature du sol :	Sol argileux en profondeur.	Perméabilité du sol :
Pente :	Parcelle relativement plane.	Perméabilité médiocre.
Superficie :	De l'ordre de 10 000 m².	Rejet des eaux traitées :
Occupation du sol :	Parcelle en prairie.	Possibilité de dispersion des eaux traitées.
Milieu récepteur :	-

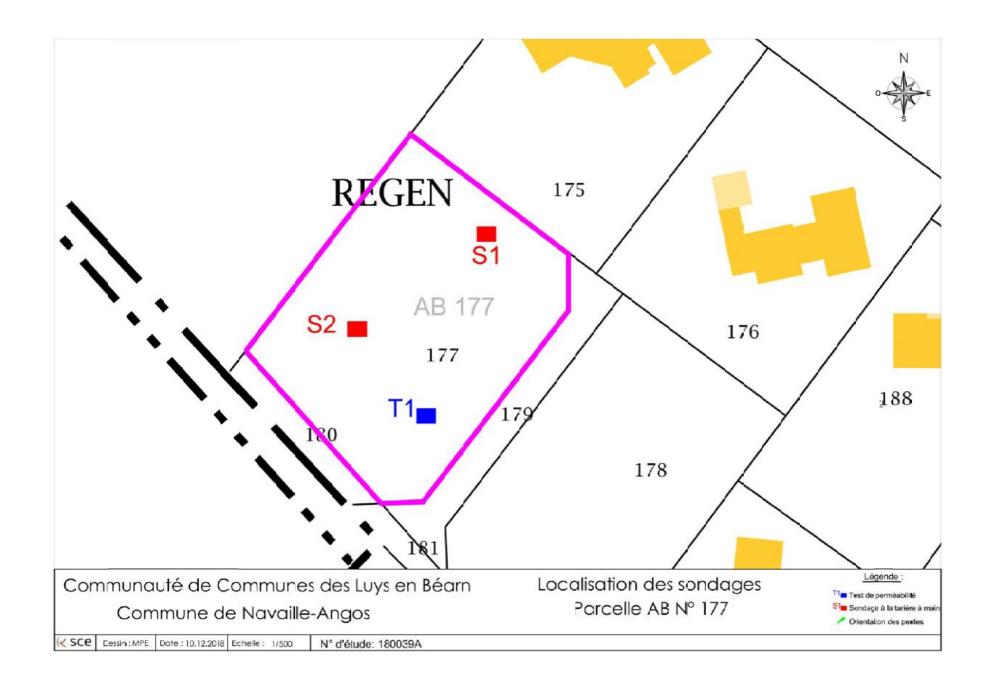
Commune :	Navailles-Angos	
Références cadastrales :	Section AB	N° 177
Coordonnées du test (Lambert II étendu) :	X = 380 911	Y = 1 828 459

Carao	ctéristiques ou contraintes de la parcelle	Observations
Nature du sol :	Sol argileux en profondeur.	Perméabilité du sol :
Pente :	Parcelles relativement planes.	Perméabilité médiocre.
Superficie :	De l'ordre de 1500 m² au total.	Rejet des eaux traitées :
Occupation du sol :	Parcelles en cultures.	Possibilité de dispersion des eaux traitées.
Milieu récepteur :	-

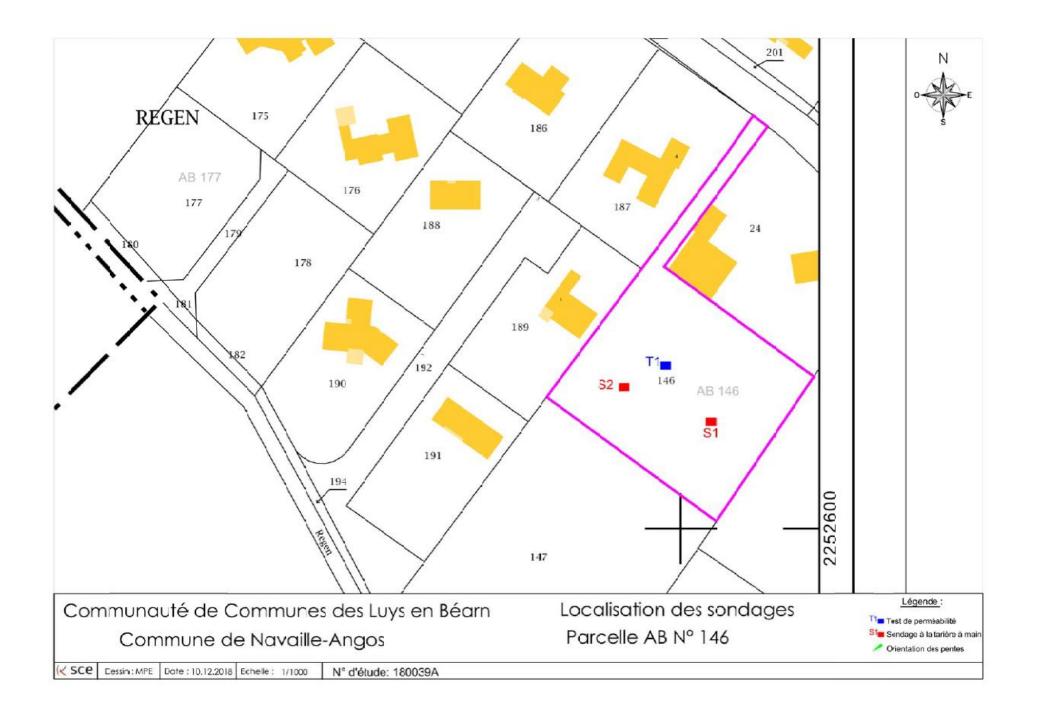
Commune :	Navailles-Angos	
Références cadastrales :	Section AB	N° 146
Coordonnées du test (Lambert II étendu) :	X = 380 913	Y = 1 828 472

Са	ractéristiques ou contraintes de la parcelle	Observations
Nature du sol :	Sol argileux en profondeur.	Perméabilité du sol :
Pente :	Parcelles relativement planes.	Perméabilité médiocre.
Superficie :	De l'ordre de 3200 m² au total.	Rejet des eaux traitées :
Occupation du sol :	Parcelles en cultures.	Possibilité de dispersion des eaux traitées.
Milieu récepteur :	-

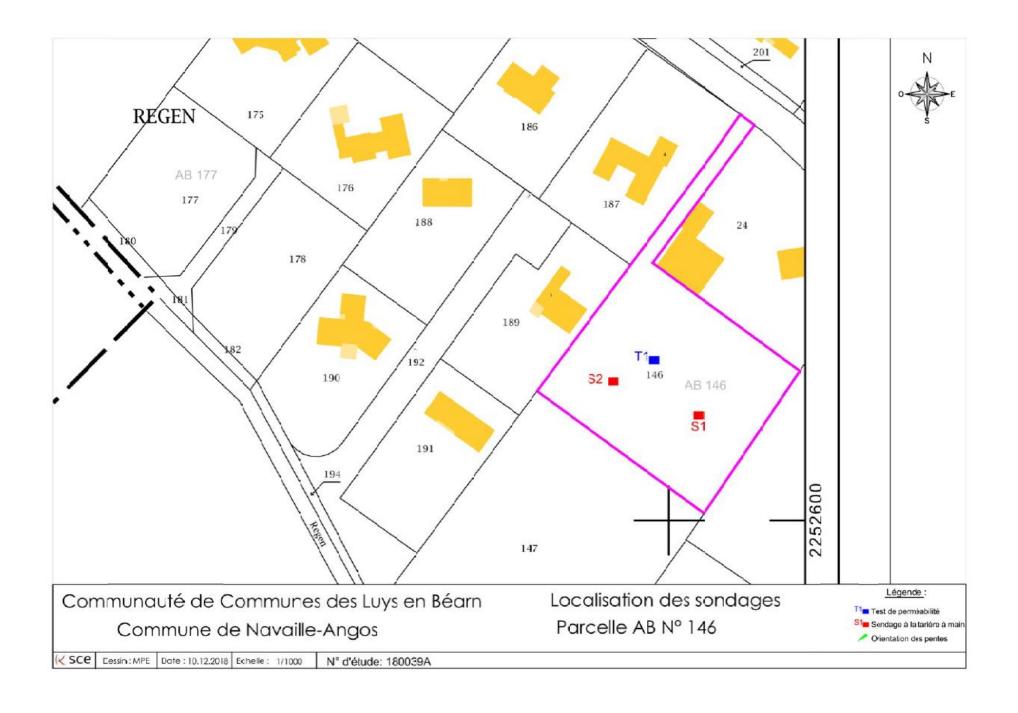
Commune :	Navaille	s-Angos
Références cadastrales :	Section AB	N° 146
Coordonnées du test (Lambert II étendu) :	X = 380 913	Y = 1 828 472

Cara	actéristiques ou contraintes de la parcelle	Observations
Nature du sol :	Sol argileux en profondeur.	Perméabilité du sol :
Pente :	Parcelles relativement planes.	Perméabilité médiocre.
Superficie :	De l'ordre de 3200 m² au total.	Rejet des eaux traitées :
Occupation du sol :	Parcelles en cultures.	Possibilité de dispersion des eaux traitées.
Milieu récepteur :	-

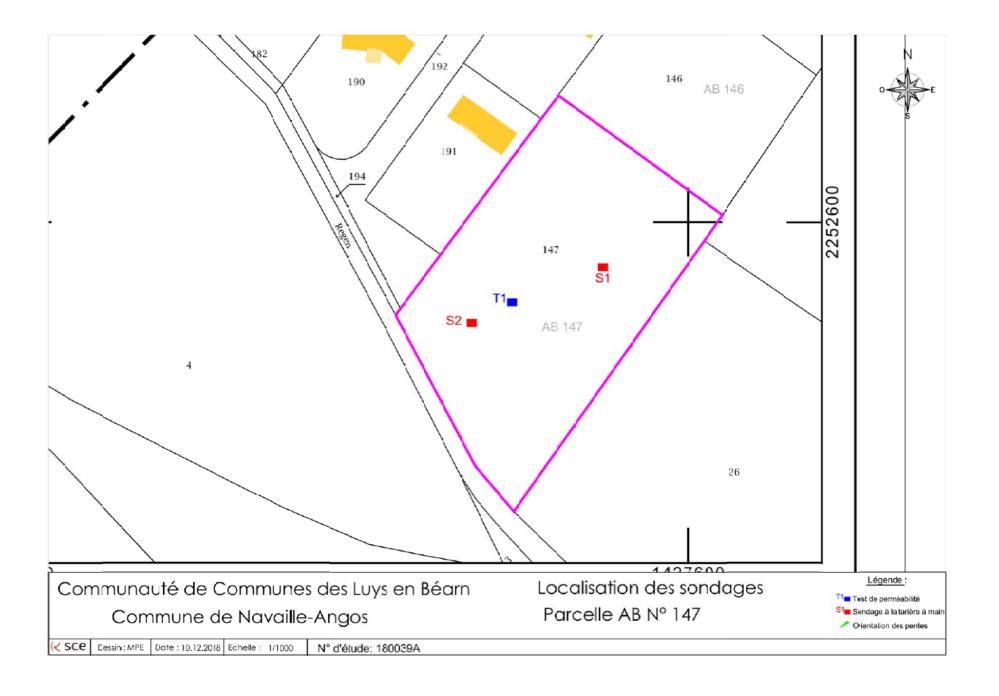
Commune :	Navailles-Angos		
Références cadastrales :	Section AB	N° 147	
Coordonnées du test (Lambert II étendu) :	X = 380 926	Y = 1 828 497

Caract	éristiques ou contraintes de la parcelle	Observations
Nature du sol :	Sol argileux en profondeur.	Perméabilité du sol :
Pente :	Parcelles relativement planes.	Perméabilité médiocre.
Superficie :	De l'ordre de 6000 m² au total.	Rejet des eaux traitées :
Occupation du sol :	Parcelles en cultures.	Possibilité de dispersion des eaux traitées.
Milieu récepteur :	-

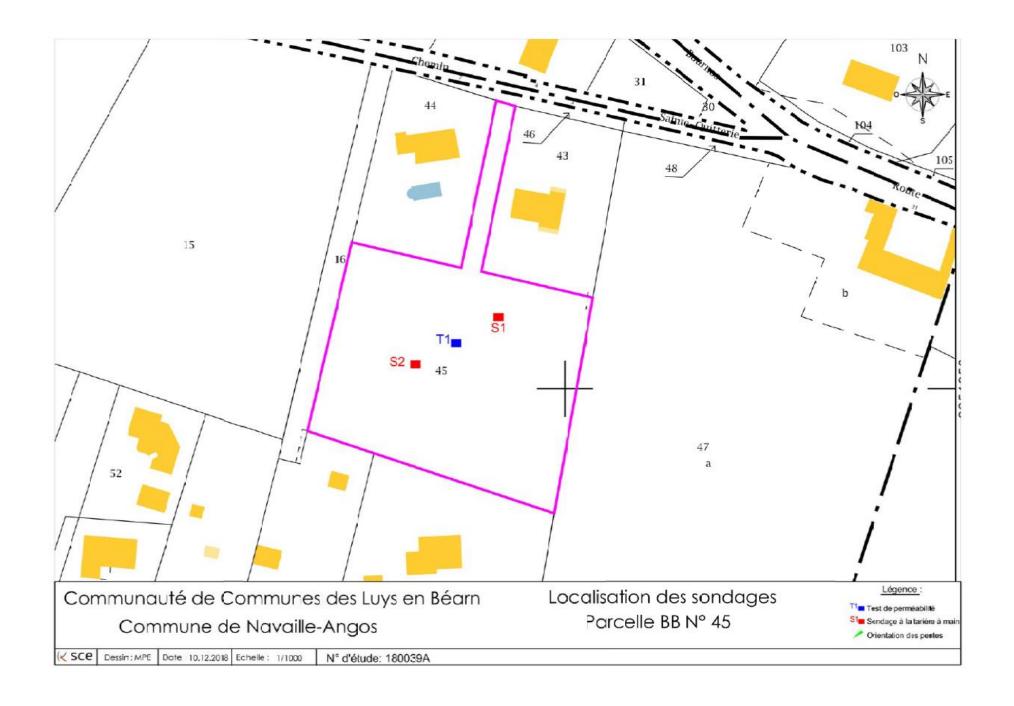
Commune :	Navailles-Angos	
Références cadastrales :	Section BB	N° 45
Coordonnées du test (Lambert II étendu) :	X = 381 792	Y = 1 827 812

Caracté	ristiques ou contraintes de la parcelle	Observations
Nature du sol :	Sol argileux en profondeur.	Perméabilité du sol :
Pente :	Parcelles relativement planes.	Perméabilité médiocre.
Superficie :	De l'ordre de 4100 m² au total.	Rejet des eaux traitées :
Occupation du sol :	Parcelles en cultures.	Possibilité de dispersion des eaux traitées.
Milieu récepteur :	-

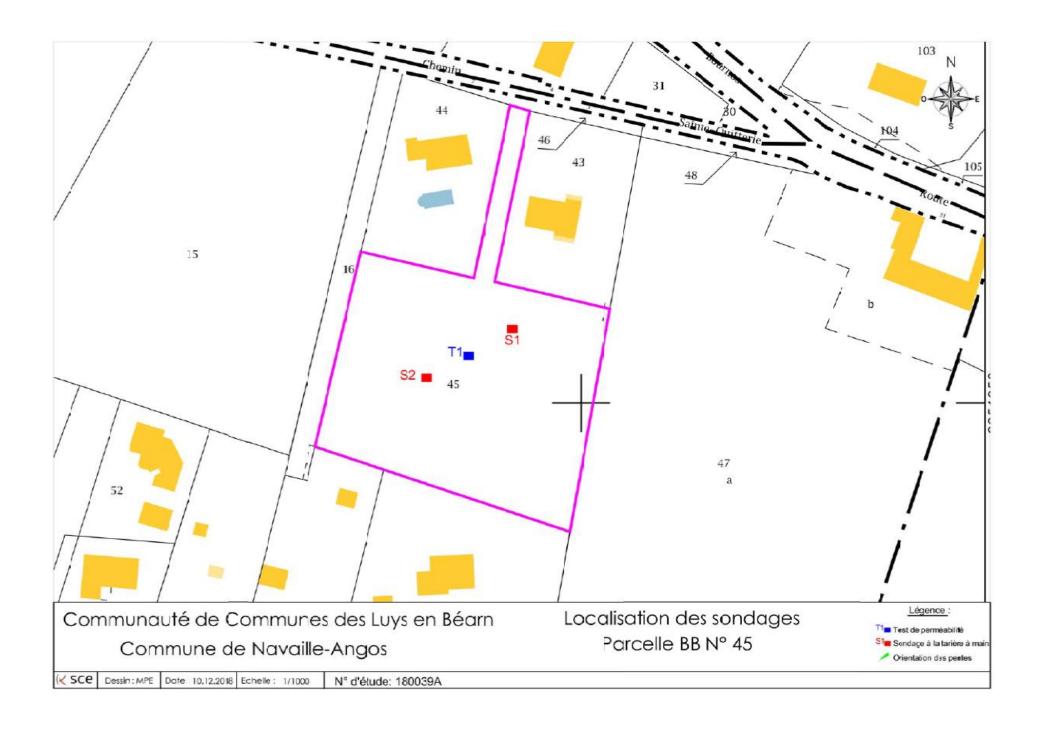
Commune :	Navailles-Angos	
Références cadastrales :	Section BB	N° 45
Coordonnées du test (Lambert II étendu) :	X = 381 792	Y = 1 827 812

Caractéristiques ou contraintes de la parcelle	Observations
Nature du sol :	Sol argileux en profondeur.	Perméabilité du sol :
Pente :	Parcelles relativement planes.	Perméabilité médiocre.
Superficie :	De l'ordre de 4100 m² au total.	Rejet des eaux traitées :
Occupation du sol	: Parcelles en cultures.	Possibilité de dispersion des eaux traitées.
Milieu récepteur :	-

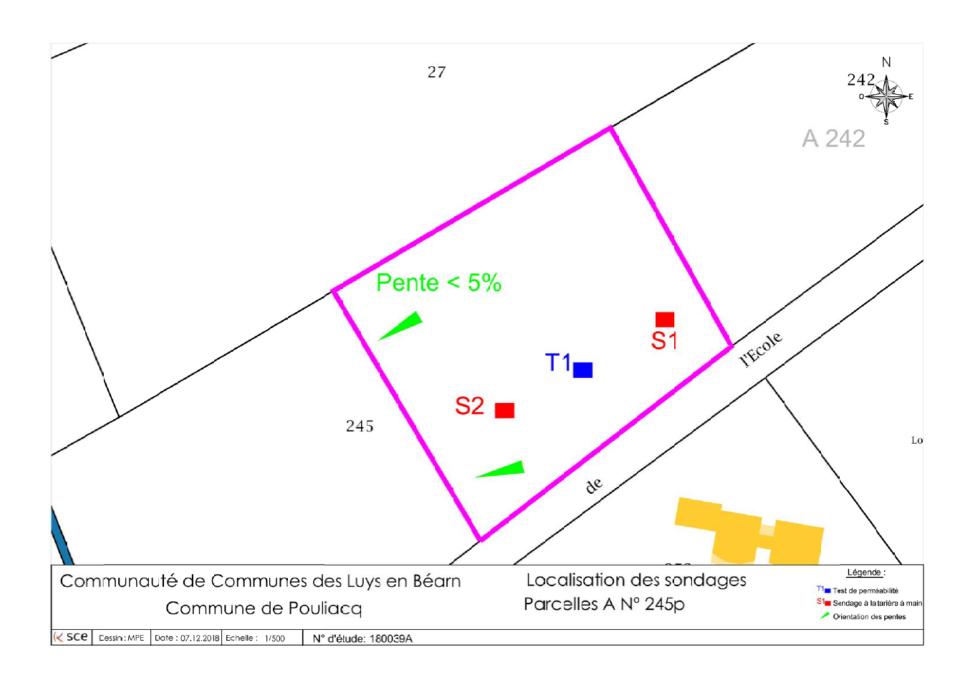
Commune :	Pouliacq	
Références cadastrales :	Section A	N° 245p
Coordonnées du test (Lambert II étendu) :	X = 381 992	Y = 1 839 938

Carac	ctéristiques ou contraintes de la parcelle	Observations
Nature du sol :	Sol argileux en profondeur.	Perméabilité du sol :
Pente :	Parcelle relativement plane.	Perméabilité médiocre entre 40 et 120 cm de profondeur.
Superficie :	De l'ordre de 2 640 m².	Rejet des eaux traitées :
Occupation du sol :	Parcelle en jachère.	Possibilité de dispersion des eaux traitées.
Milieu récepteur :	-

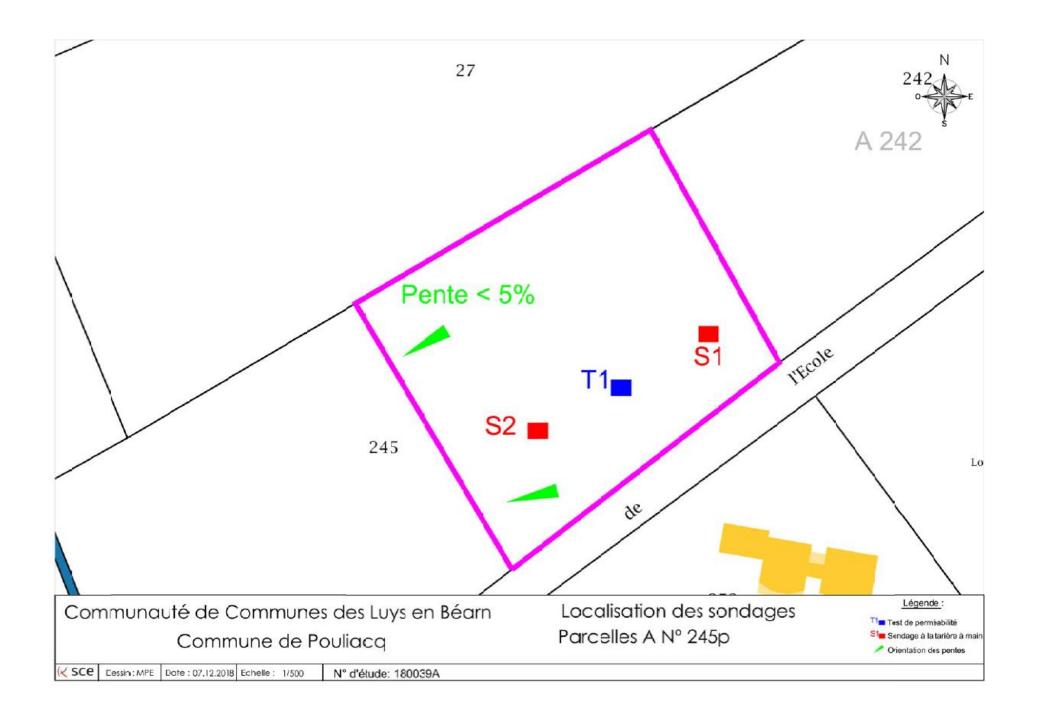
Commune :	Poul	liacq
Références cadastrales :	Section A	N° 245p
Coordonnées du test (Lambert II étendu) :	X = 381 992	Y = 1 839 938

Carac	téristiques ou contraintes de la parcelle	Observations
Nature du sol :	Sol argileux en profondeur.	Perméabilité du sol :
Pente :	Parcelle relativement plane.	Perméabilité médiocre entre 40 et 120 cm de profondeur.
Superficie :	De l'ordre de 2 640 m².	Rejet des eaux traitées :
Occupation du sol :	Parcelle en jachère.	Possibilité de dispersion des eaux traitées.
Milieu récepteur :	-

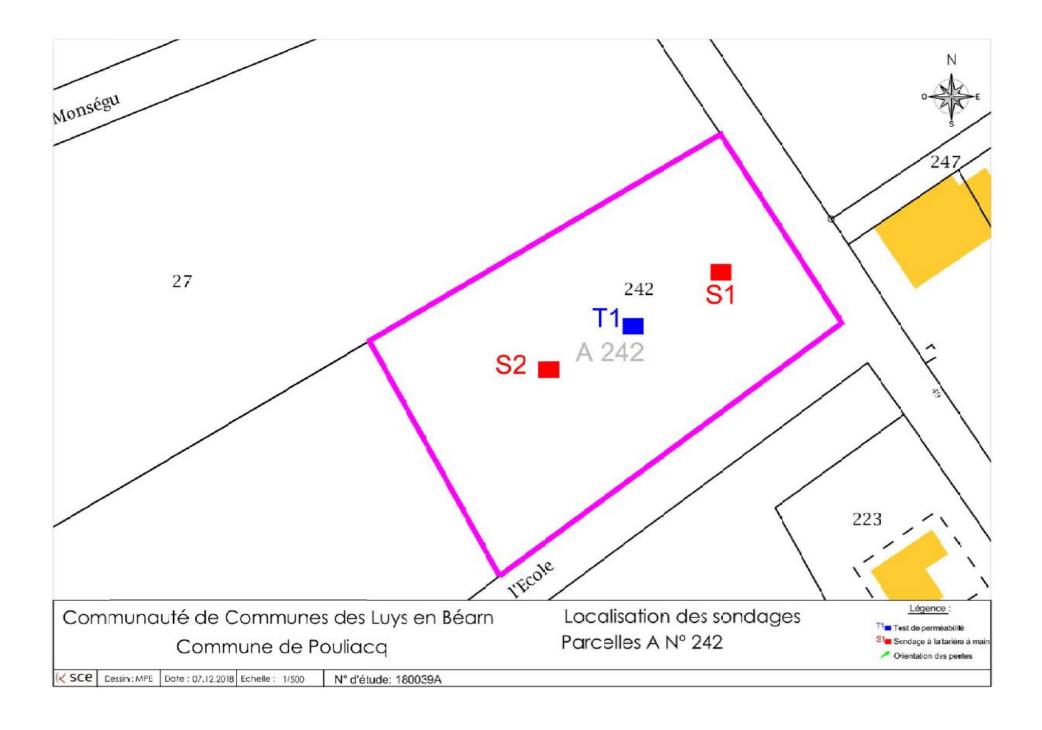
Commune :	Pouliacq		
Références cadastrales :	Section A	N° 242	
Coordonnées du test (Lambert II étendu) :	X = 382 043	Y = 1 839 980

Caractéristiques ou contraintes de la parcelle	Observations
Nature du sol :	Sol argileux en profondeur.	Perméabilité du sol :
Pente :	Parcelle relativement plane.	Perméabilité médiocre.
Superficie :	De l'ordre de 2 740 m².	
Occupation du sol		Rejet des eaux traitées : Possibilité de dispersion des eaux traitées.
	•	1 03310/lite de dispersión des edux traitees.
Milieu récepteur :	-
