PLAN LOCAL D'URBANISME INTERCOMMUNAL TERRITOIRE SUD

PIECE 5.3.5: ETUDES DE SOLS

ARTELIA REGION SUD-OUEST **Agence de PAU**

APTITUDE DES SOLS A l'ASSAINISSEMENT AUTONOME

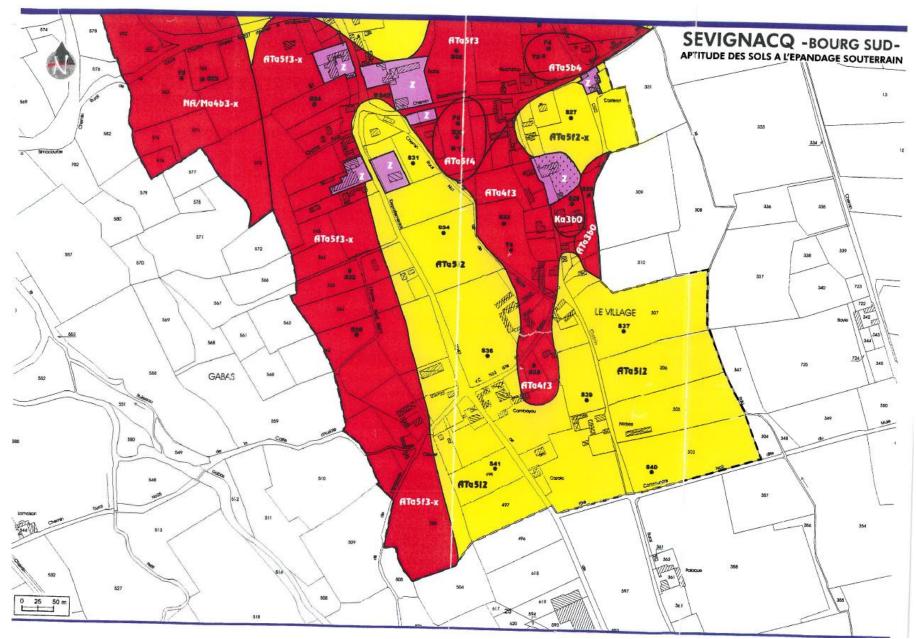
SEVIGNACQ

SUBSTRAT		TYPE DE SOL	EVALUATION DE	LA PERMEABILITE	APTITUDE DU SOL A L'EPANDAGE	DISPOSITIF PROPOSE
	Codification	Appellation	Excès d'eau	Valeur de K (mm/h)	LEPANDAGE	(Filières)
C Colluvions	C6b1	Sol évolué d'apport colluvial	faible à plus de 60 cm	(10 - 50)	Bonne	Tranchées d'infiltration
A Alluvions	A5b4	Sol évolué d'apport alluviai	dès la surface	(< 5)	Très faible	Filtre à sable drainé
	ATa3b0	Sol brun sur alluvions argileuses de	à partir de 60 cm	(<10)	Très faible	Filtre à sable drainé
	ATa5b4	terrasse	dès la surface	6* (< 5)	Très faible	Filtre à sable drainé
	ATa5f2/3; ATa5f2		à partir de 60 cm	(10 - 50)	Moyenne	Tranchées d'infiltration
ATa Iluvions argileuses	ATa5f3; ATa4f3	Sol faiblement lessivé sur alluvions argileuses de terrasse	à partir de 30 cm	10* (< 10)	Tres taible	Filtre à sable drainé
de terrasses	ATa4f4		dès la surface	8* (< 5)	Tres faible	Filtre à sable drainé
	ATa5l1		faible à plus de 60 cm	(50-100)	Bonne	Tranchées d'infiltration

ATa5l2	Sol fortement lessivé sur alluvions argileuses de terrasse	à partir de 60 cm	28* (10 - 50)	Moyenne	Tranchées d'infiltration
	ATa615		dès la surface	(< 5)	Très faible	Filtre à sable drainé
les tranchées d'infi	NA/Ma4b3	Sol brun développé sur d'anciennes alluvions posées sur les argiles bigarées	à partir de 30 cm	(< 10)	Très falble	Filtre à sable drainé
NA Nappe Alluviale	NA5b3	Sot brun développé sur d'anciennes alluvions	à partir de 30 cm	(< 10)	Très faible	Filtre à sable drainé
Ka Calcaire marneux	Ka3b0	Sol brun sur calcaire marneux ou marne	à partir de 60 cm	(<10)		Filtre à sable drainé

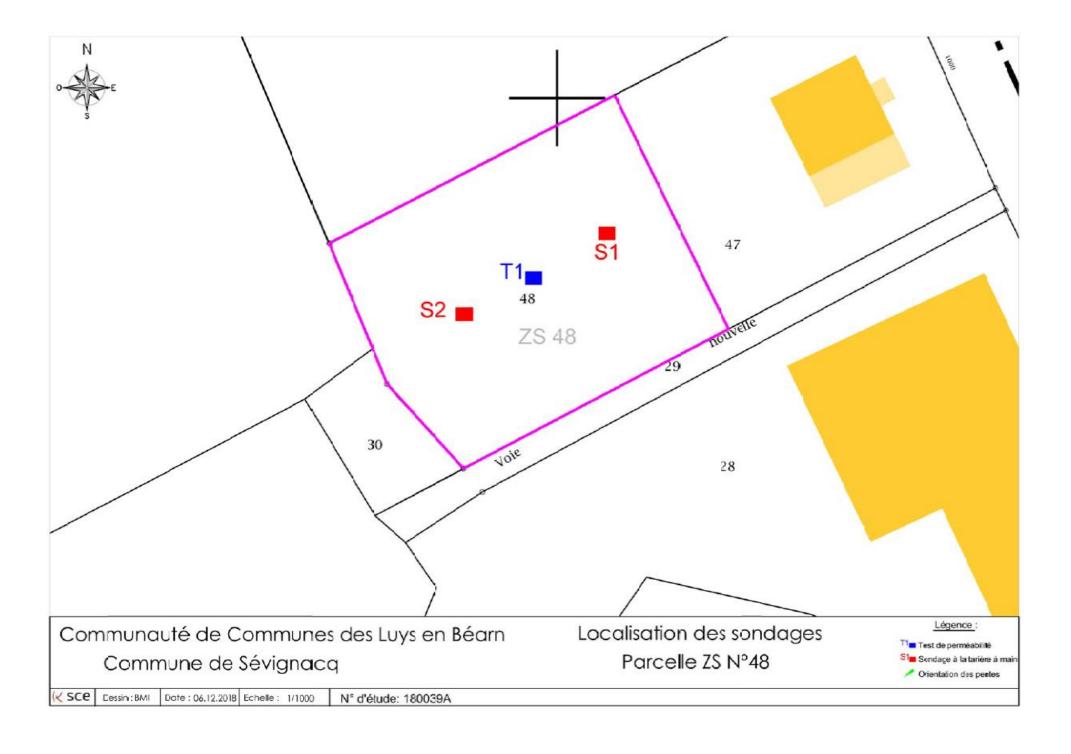
Commune :	Sévignac		
Références cadastrales :	Section ZS	N° 48	
Coordonnées du test (Lambert II étendu) :	X = 389 543	Y = 1 829 269

Caracté	ristiques ou contraintes de la parcelle	Observations
Nature du sol :	Argileux en profondeur.	Perméabilité du sol :
Pente :	Parcelle plane.	Perméabilité médiocre. Impossibilité de traitement des eaux usées par le sol en place.
Superficie :	De l'ordre de 3 780 m².	Rejet des eaux traitées :
Occupation du sol :	Friche. Parcelle enherbée avec dépôt de granulats.	Possibilité de dispersion des eaux traitées.
Milieu récepteur :	Non.

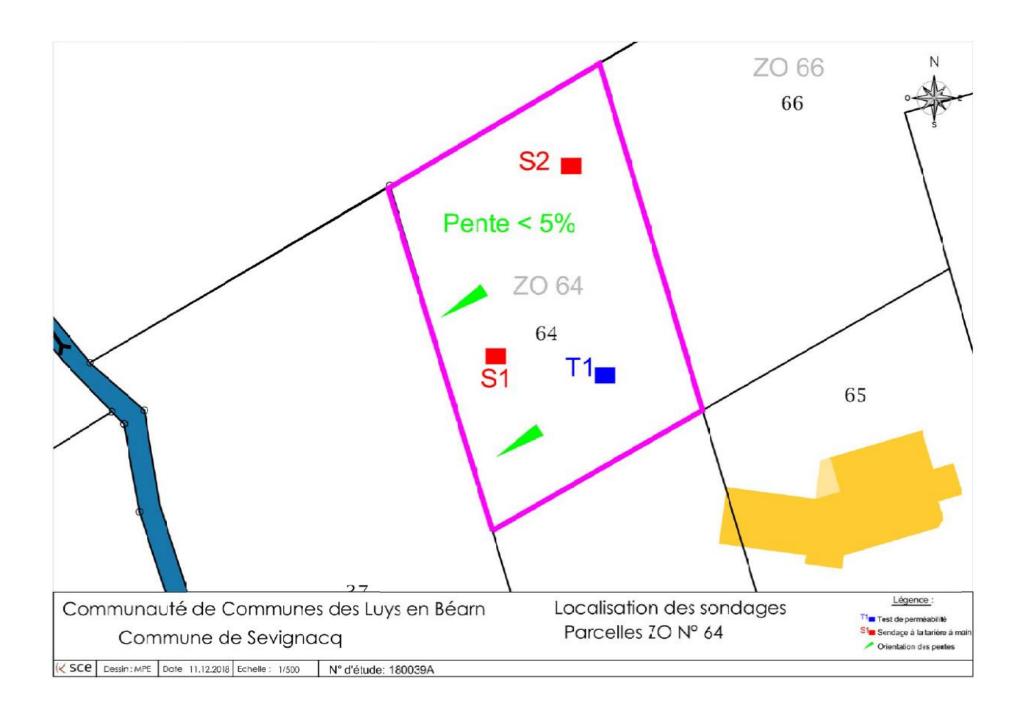
Commune :	Sevig	gnacq
Références cadastrales :	Section ZO	N° 64
Coordonnées du test (Lambert II étendu) :	X = 389 440	Y = 1 830 856

Sond	lages	S1	S2	S3	\$4	Observations :
	Texture	Limoneuse	Limoneuse			
0 à 20 cm	Structure	Friable	Friable			Terre noire humifère
0 a 20 cm	Couleur	Noire	Noire			
	Hydromorphie	Non	Non			
	Texture	Limono argileuse	Limono argileuse			
20 à 90 cm	Structure	Compacte	Compacte			
20 a 90 cm	Couleur	Brun à beige	Brun à beige			
	Hydromorphie	Non	Non			
	Texture	Argileuse	Argileuse			
90 à 120 cm	Structure	Compacte	Compacte			Traces d'humidités
90 a 120 cm	Couleur	Beige	Beige			
	Hydromorphie	Non	Non

Ca	ractéristiques ou contraintes de la parcelle	Observations
Nature du sol :	Sol argileux en profondeur.	Perméabilité du sol :
Pente :	Parcelle relativement plane.	Perméabilité médiocre entre 40 et 120 cm de profondeur. Impossibilité de traitement des eaux usées par le sol en place.
Superficie :	De l'ordre de 1 700 m² au total.	Rejet des eaux traitées :
Occupation du sol :	Parcelle en jachère.	Possibilité de dispersion des eaux traitées.
Milieu récepteur :	-

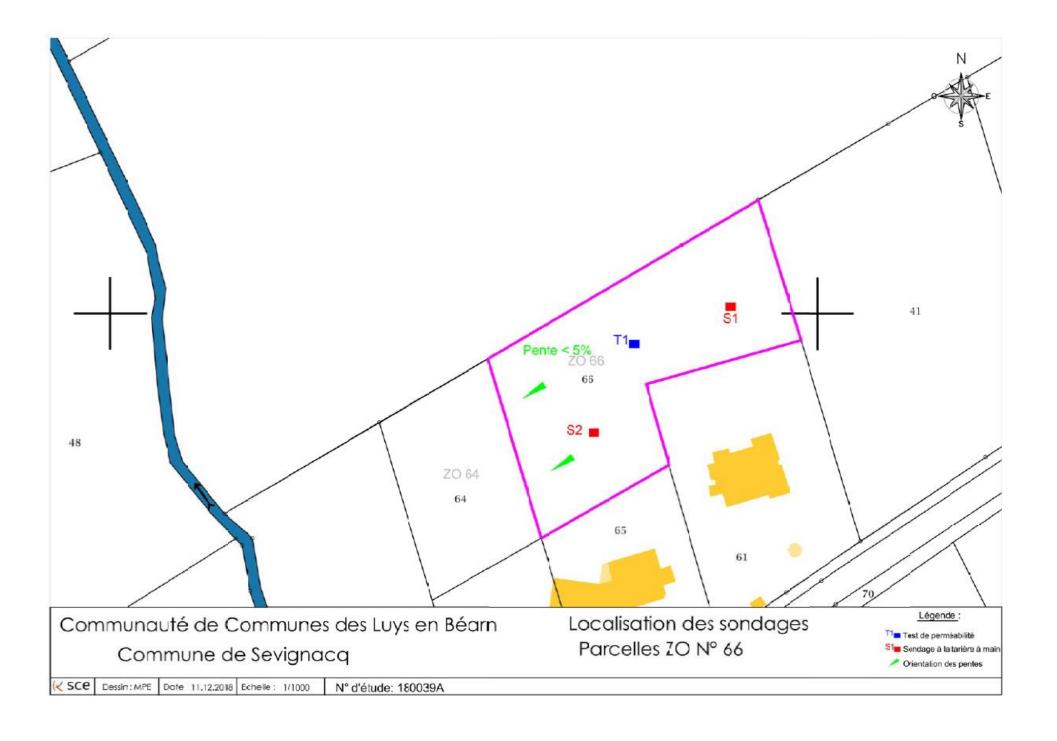
Commune :	Sevig	gnacq
Références cadastrales :	Section ZO	N° 66
Coordonnées du test (Lambert II étendu) :	X = 389 440	Y = 1 830 856

Sono	lages	S1	S2	S3	S4	Observations :
	Texture	Limoneuse	Limoneuse			
0 à 20 cm	Structure	Friable	Friable			Terre noire humifère
0 a 20 cm	Couleur	Noire	Noire			
	Hydromorphie	Non	Non			
	Texture	Limono argileuse	Limono argileuse			
20 à 90 cm	Structure	Compacte	Compacte			
20 a 30 cm	Couleur	Brun à beige	Brun à beige			
	Hydromorphie	Non	Non			
	Texture	Argileuse	Argileuse			
90 à 120 cm	Structure	Compacte	Compacte			Traces d'humidités
30 a 120 cm	Couleur	Beige	Beige			
	Hydromorphie	Non	Non

Caract	téristiques ou contraintes de la parcelle	Observations
Nature du sol :	Sol argileux en profondeur.	Perméabilité du sol :
Pente :	Parcelle relativement plane.	Perméabilité médiocre.
Superficie :	De l'ordre de 3 750 m² au total.	Rejet des eaux traitées :
Occupation du sol :	Parcelle en jachère.	Possibilité de dispersion des eaux traitées.
Milieu récepteur :	-

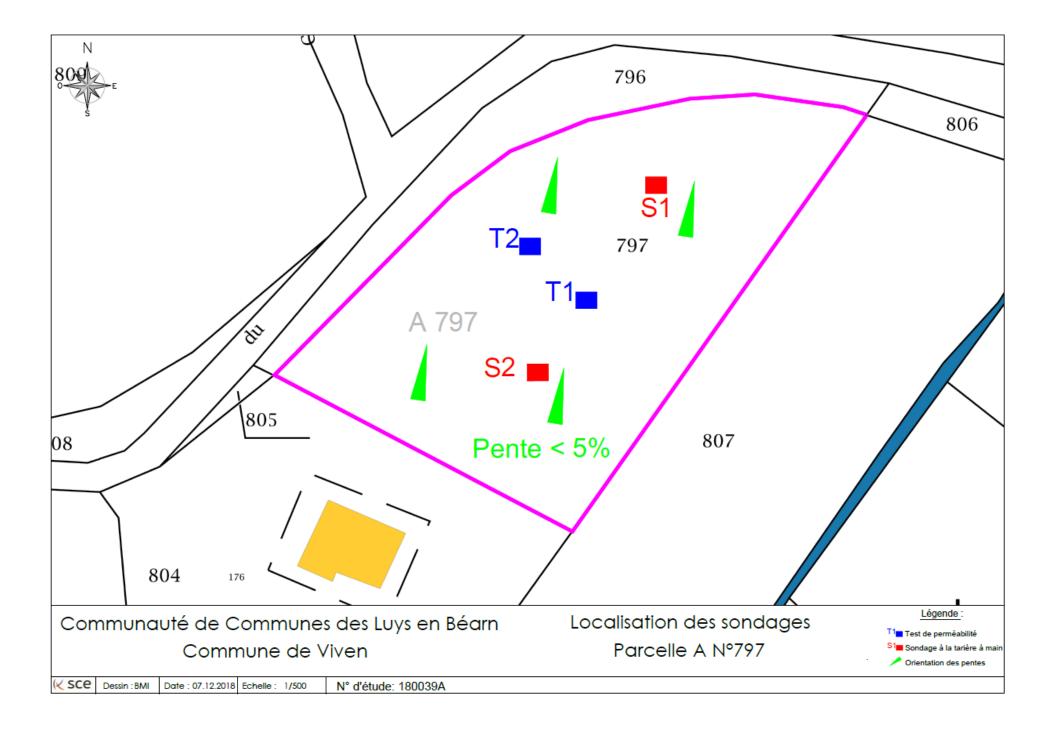
180039A-Décembre 2018 Viven - A 797

Commune :	Viven		
Références cadastrales :	Section A	N° 797	
Coordonnées du test (Lambert II étendu) :	X = 380 848	Y = 1 832 926

Sono	dages	S1	S2	S3	\$4	Observations :
	Texture	Limoneuse	Limoneuse			
0 à 90 cm	Structure	Compacte	Compacte			Présence importante de galets
0 a 30 cm	Couleur	Horizon brun à beige	Horizon brun à beige			Horizon humide
	Hydromorphie	Non	Non			
	Texture	Argileuse	Argileuse			
90 à 120 cm	Structure	Compacte	Compacte			Horizon humide
30 a 120 cm	Couleur	Horizon plus clair	Horizon plus clair			
	Hydromorphie	Non	Non

Carac	téristiques ou contraintes de la parcelle	Observations		
Nature du sol :	Argileux et humide en profondeur	Perméabilité du sol :		
Pente :	Pente < 5%. Exposition Nord Est.	Perméabilité médiocre. Impossibilité de traitement des eaux usées par le sol en place.		
Superficie :	De l'ordre de 3 100 m².	Rejet des eaux traitées :		
Occupation du sol :	Parcelle enherbée (prairie).	Possibilité de dispersion des eaux traitées.		
Milieu récepteur :	Fossé en limite Nord.
