Etude de l'aléa inondation de
l'Ousse et cartographie des
zones inondables entre
Artigueloutan et Bizanos

Note de présentation

Commune d'Ousse

Intitulé du projet : Plan de Prévention du Risque Inondation – aléas et enjeux pour les crues de l'Ousse et ses principaux affluents

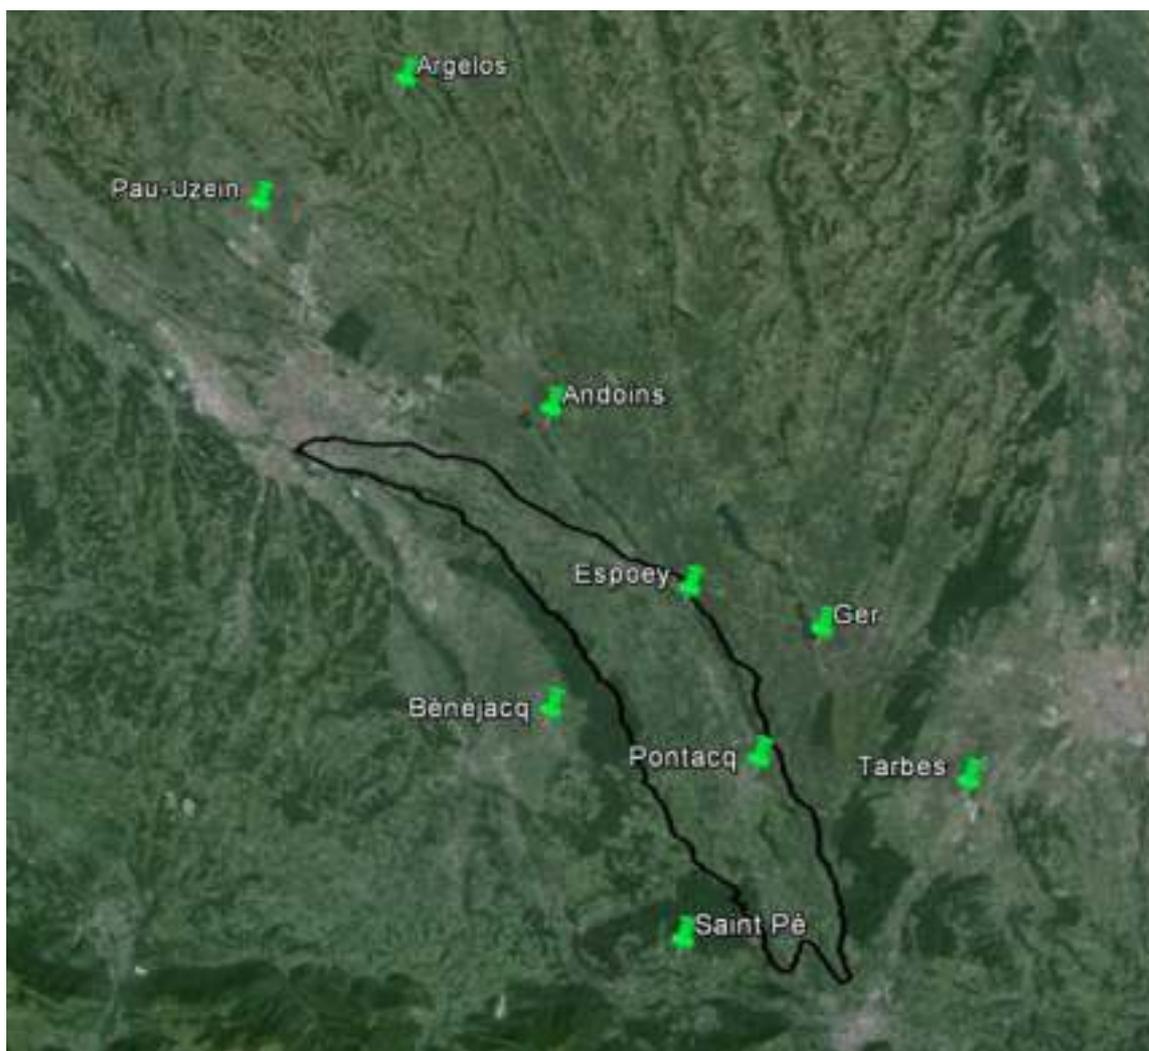
Figure 2 : Stations pluviométriques

Le bassin de l'Ousse ne possédant pas de stations de mesure, le débit de la crue de janvier 2014 n'a donc pas été mesuré. L'étude a commencé par s'intéresser aux cumuls de pluie mesurés sur les stations du secteur (cf. Figure 2 et Tableau 1).

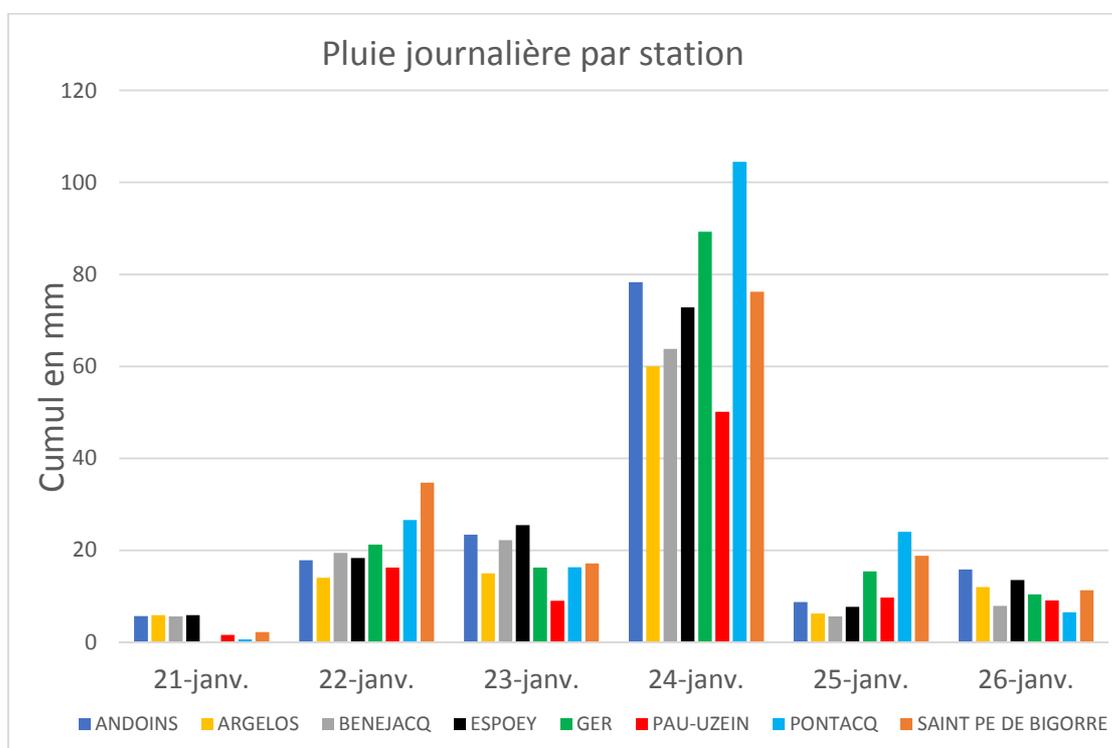
Figure 3 : Cumuls bruts journaliers de la pluie de janvier 2014

Les trois stations avec le cumul brut le plus faible le 24 janvier sont Argelos, Bénéjacq et Pau, qui sont côté Ouest de la zone d'étude. Saint Pé, Espoey et Andoins ont des cumuls similaires et intermédiaires, tandis que Ger et surtout Pontacq ont des cumuls importants (cette dernière ayant plus du double de celle de Pau), d'occurrence estimée entre 50 et 100 ans¹.

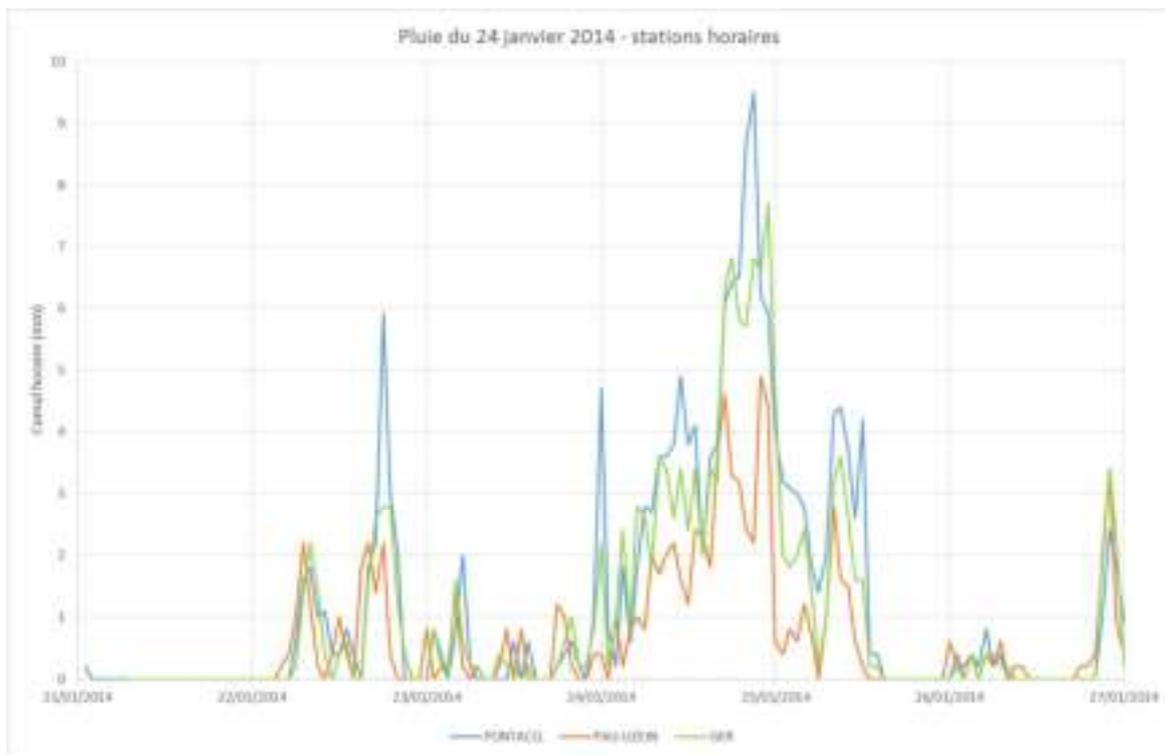
Figure 4 : Cumuls horaires de la pluie de janvier 2014

L'analyse des trois stations horaires (Figure 4) montre que la dynamique est globalement homogène, les pics étant quasi simultanés, bien que le cumul pouvant varier du simple au double.

Les cumuls ne sont pas exceptionnels à l'échelle horaire, entre 5 et 10 ans sur 2h, 5 ans sur 6h et 10 à 20 ans pour 12 h.

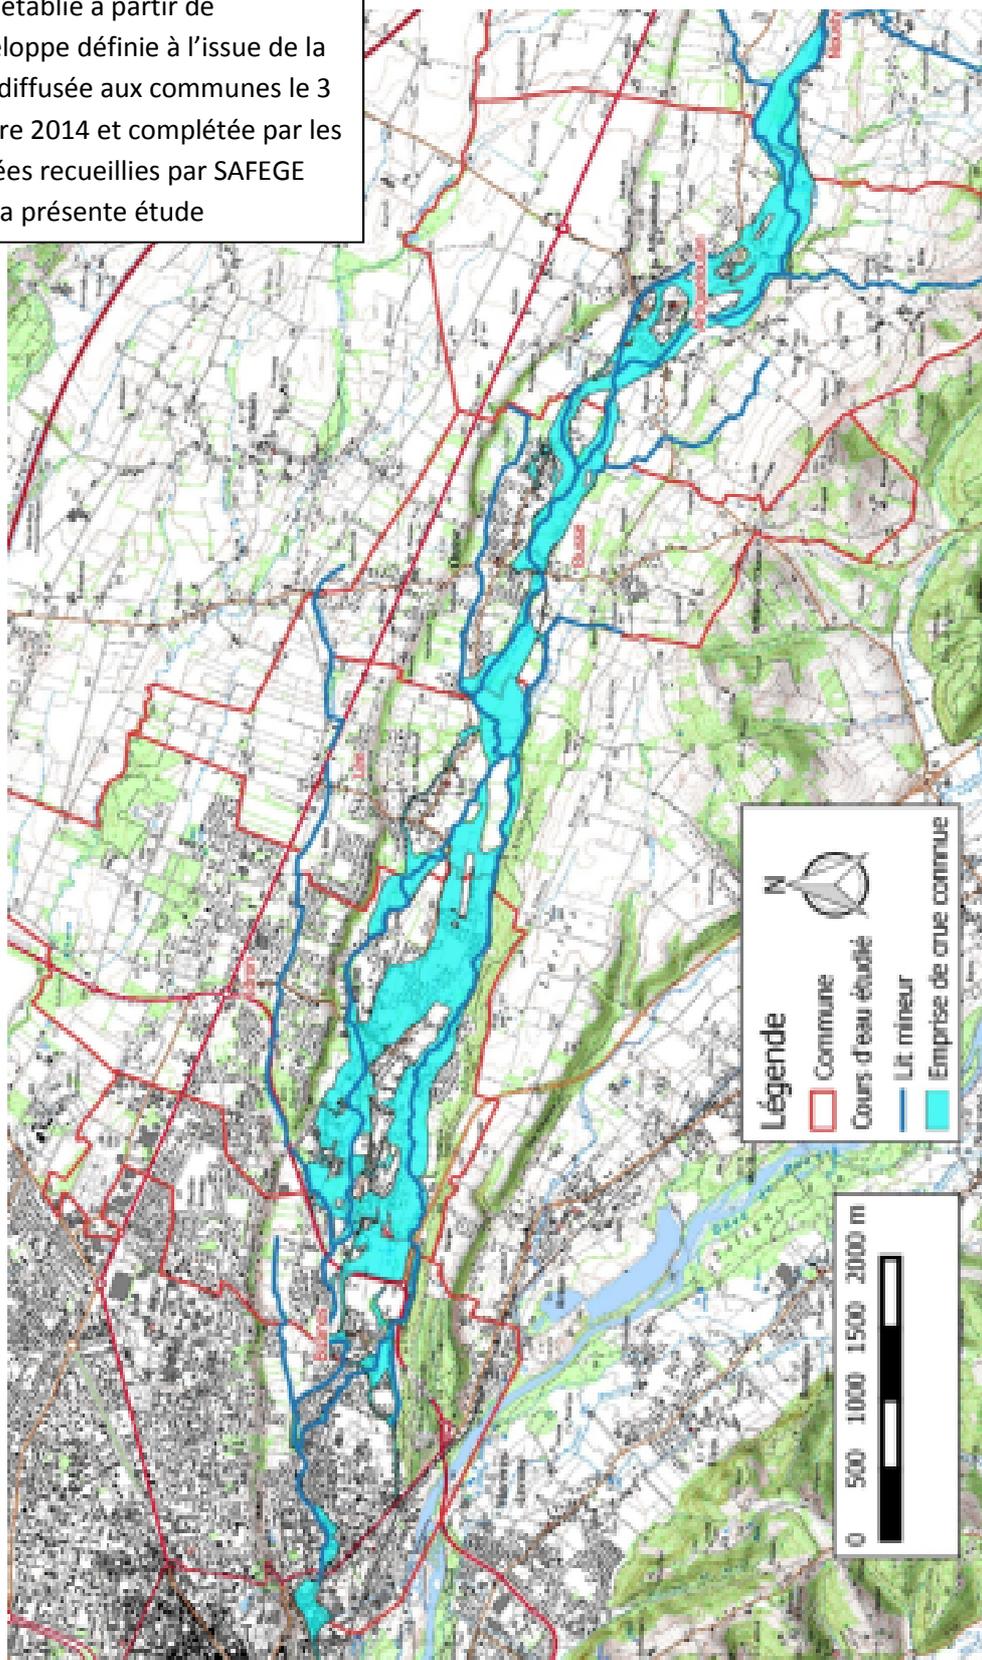
Carte établie à partir de l'enveloppe définie à l'issue de la crue, diffusée aux communes le 3 octobre 2014 et complétée par les données recueillies par SAFEGE dans la présente étude

Figure 7 : Emprise estimée de la crue de janvier 2014 entre Artigueloutan et Bizanos

L'emprise globale est présentée sur la Figure 7 et on trouvera en Annexe 3 les photos prises lors de la crue ainsi que les laisses de crue (indication sur le niveau maximum atteint).

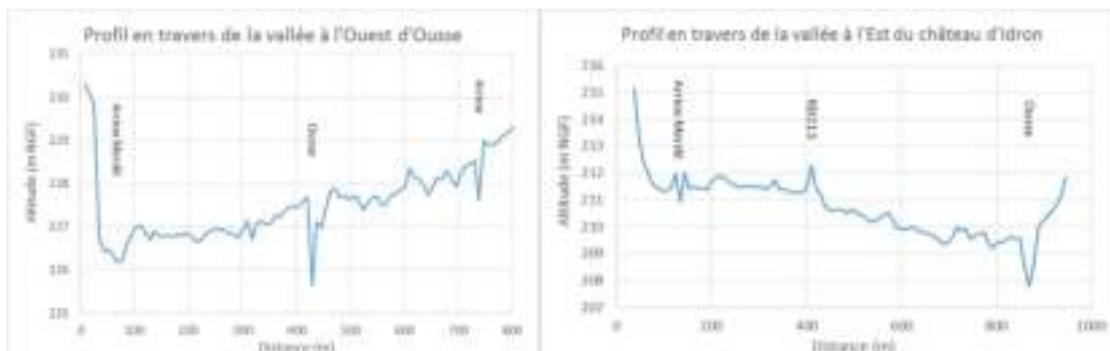
Figure 8 : Profils en travers de la vallée de l'Ousse en amont et en aval du répartiteur

Sur son tracé amont, le lit majeur de l'Arriou Merdé est le point bas de la vallée et il récupère donc une partie des eaux de débordement de l'Ousse en provenance du village d'Ousse (cf. graphique de gauche à la Figure 8).

En aval du bourg de Lée, l'Arriou Merdé est ensuite perché par rapport à l'Ousse et le transfert entre les deux cours s'inversent. Ce sont les eaux de débordement de l'Arriou qui viennent rejoindre l'Ousse, ou du moins le tentent, le remblai de la RD213 bloquant l'écoulement des eaux vers le Nord et les renvoyant vers l'Ouest à Idron (cf. graphique de droite à la Figure 8).

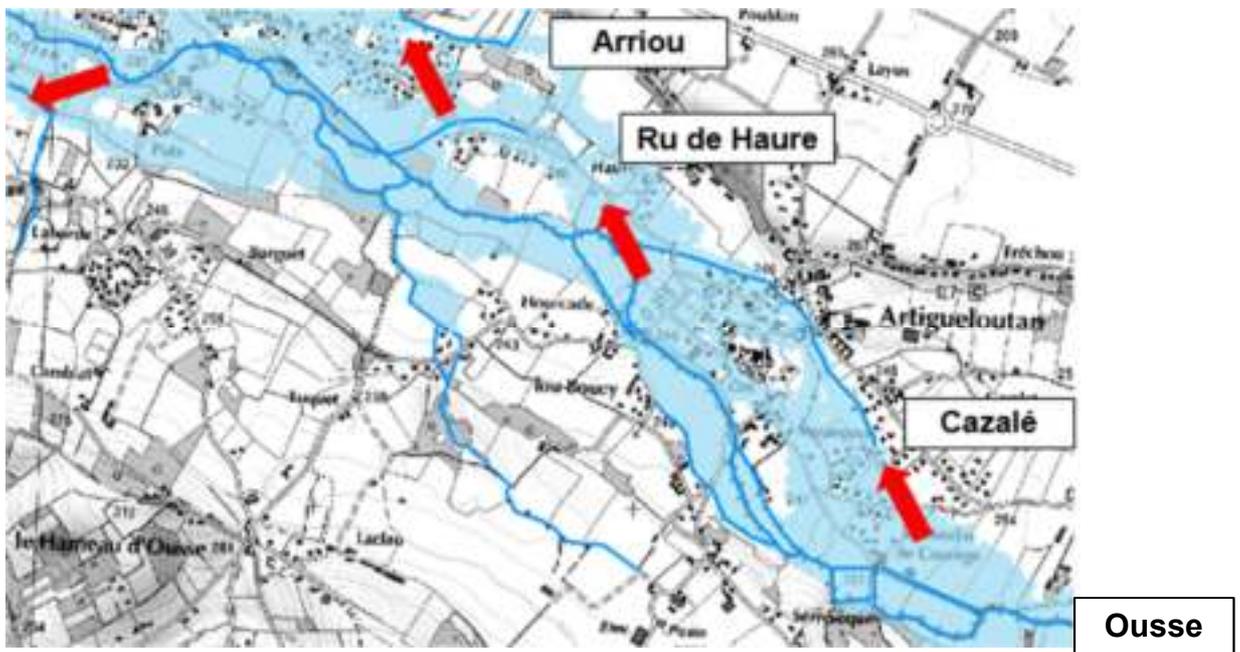
Figure 9 : Transferts en amont d'Ousse

D'amont en aval, on peut lister les transferts suivants (cf. Figure 9 et Figure 10) :

- Ousse vers le Cazalé et le ru de Haure à Artigueloutan ;
- Ousse vers l'Arriou Merdé à Ousse ;
- Ousse vers l'Arriou Merdé à Lée ;
- Arriou Merdé vers Ousse à Idron ;
- Arriou Merdé vers ru Fontaine et Ousse vers Labadie et Lassègue à Bizanos.

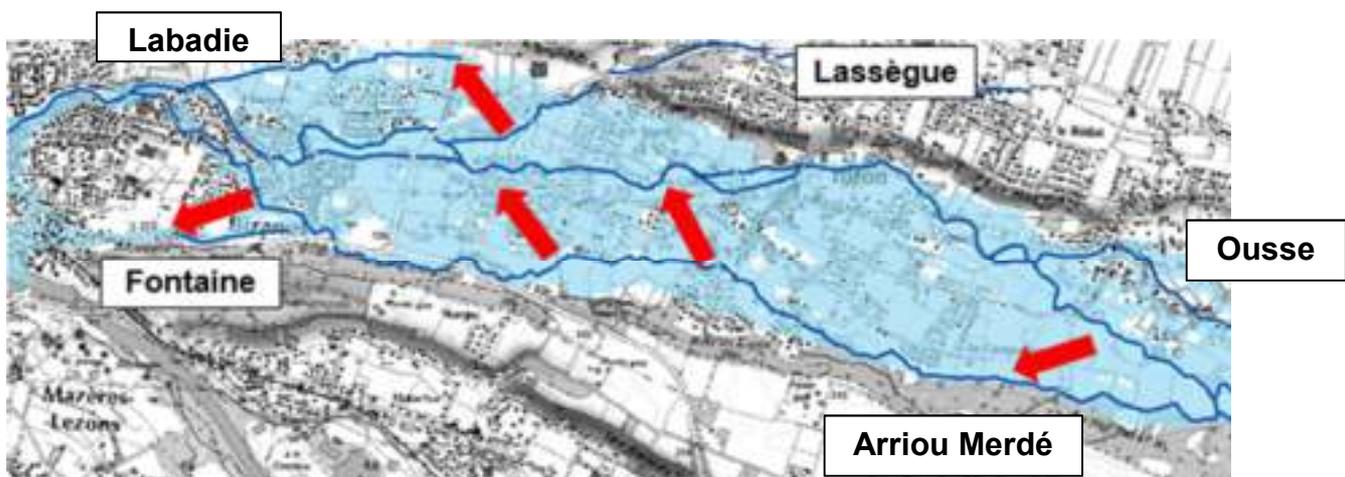
Figure 10 : Transferts en aval de Lée

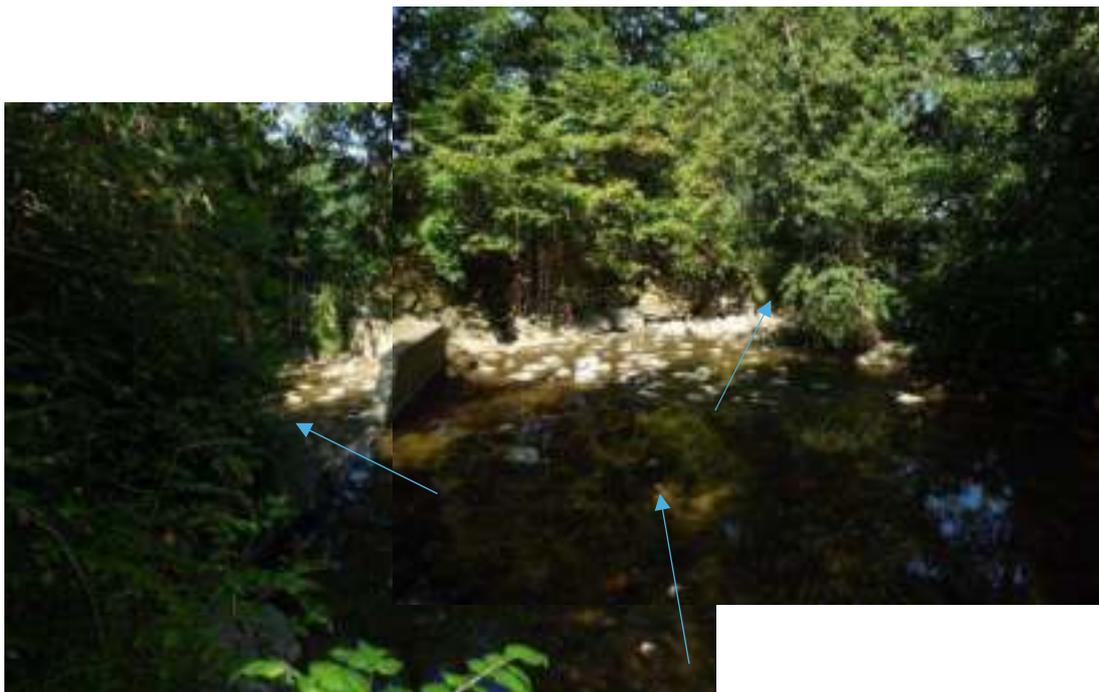
Figure 11 : Répartiteur Ousse (à droite) et Arriou Merdé à gauche

Le répartiteur de l'Ousse à Lée, situé 200 m au sud de la RD 213, permet le renvoi d'une partie des eaux de l'Ousse vers l'Arriou Merdé, dont les caractéristiques physiques et hydrauliques changent brutalement en aval de l'ouvrage. Le lit du ruisseau s'élargit, les berges se rehaussent suite à la mise en place quasi continue de merlons de berges, permettant de limiter les débordements.

L'ouvrage a vocation à séparer les débits à faibles et moyennes eaux, mais est rapidement submergé en période de crue et son influence disparaît.

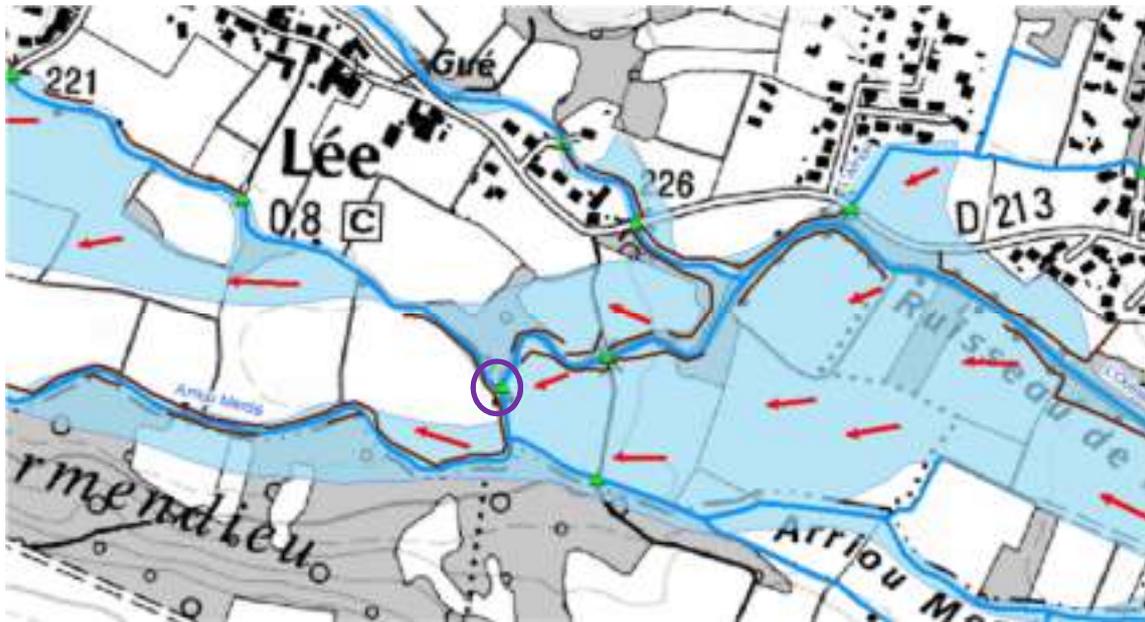
Figure 12 : Arrivée des eaux de l'Ousse en rive gauche au bras sans passage par le répartiteur (cercle violet)

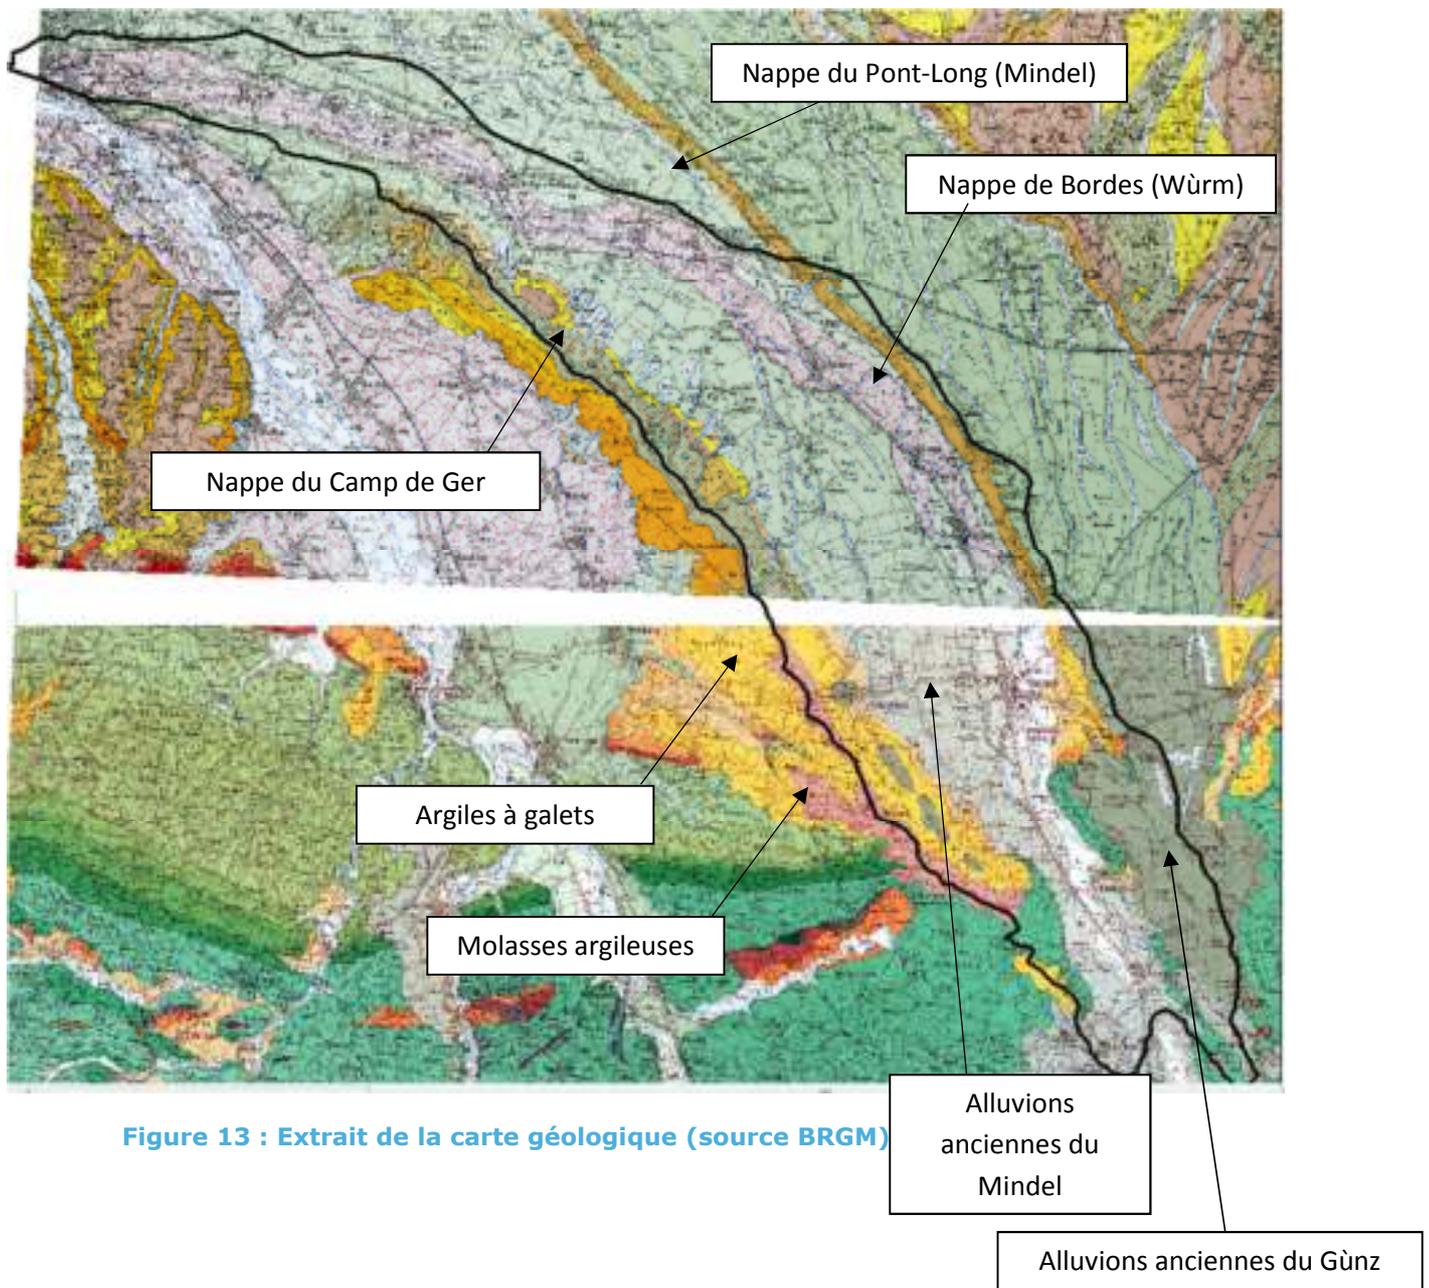
Figure 13 : Extrait de la carte géologique (source BRGM)

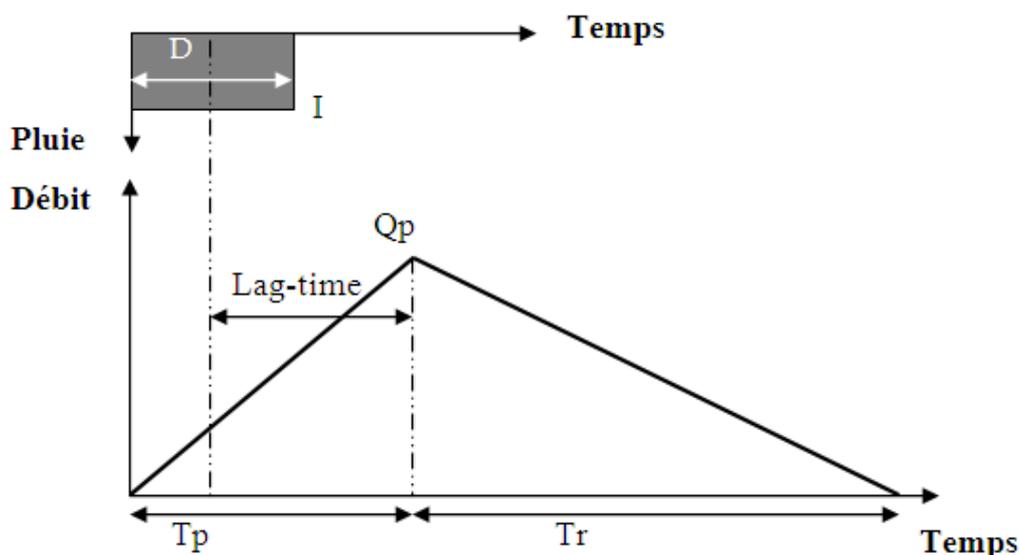
Figure 14 : Hydrogramme de crue et hyétogramme – illustration du lag - time

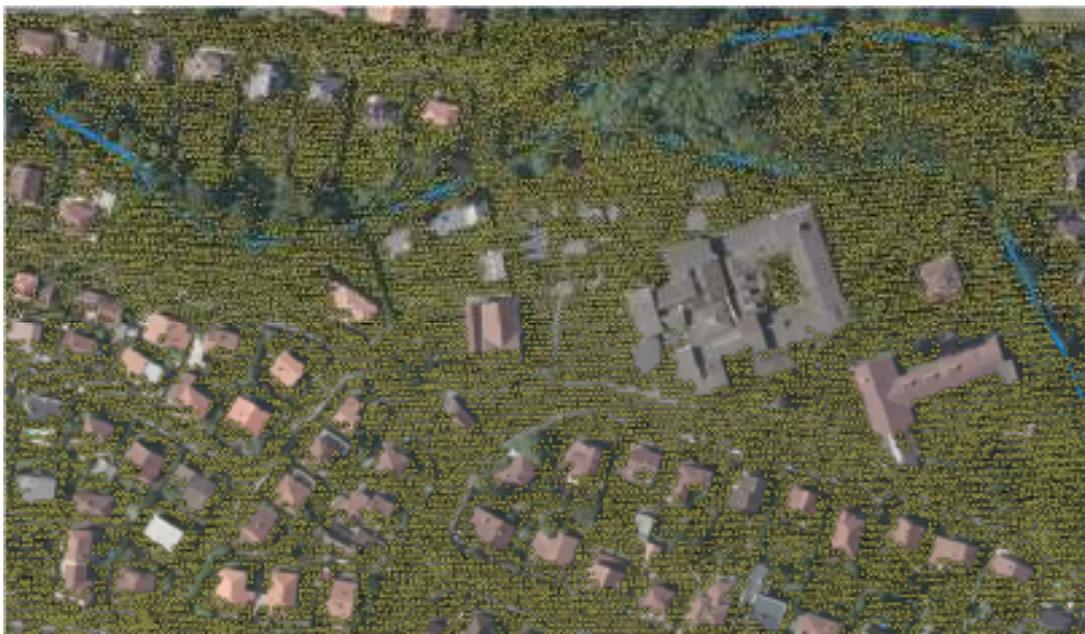
Figure 15 : Extrait du MNT (source : MNT CAPBP)

La Figure 15 présente un extrait du MNT de la CAPBP sur Bizanos. Chaque point est relié à une altitude, calculée après traitement de relevés aériens laser. On constate que les bâtiments ne sont pas pris en compte et que l'altitude de ces zones est à interpoler à partir des points du terrain naturel à proximité. Les remblais ou vide sanitaire sous bâtiment ne sont donc pas incorporés à ce MNT.

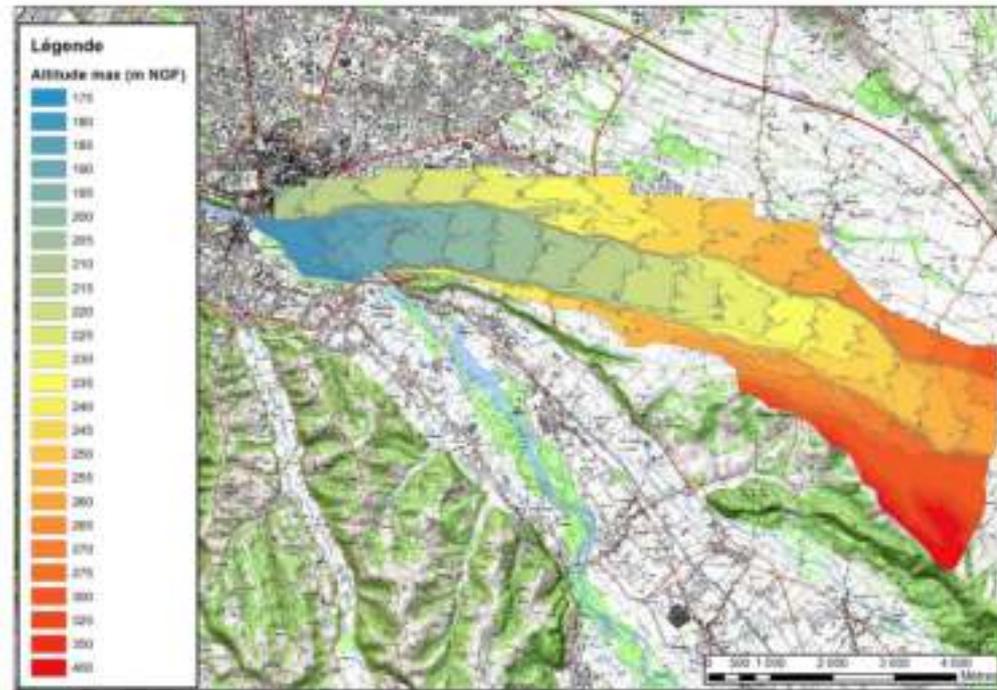
Figure 16 : Altimétrie générale (source : MNT CAPBP)

La Figure 16 représente la topographie obtenue sur la zone d'étude. La géométrie du lit majeur est extraite directement du MNT, les profils de comparaison ayant montré que l'écart moyen au droit des zones à enjeux avec les points LIDAR étant de 20 cm environ.

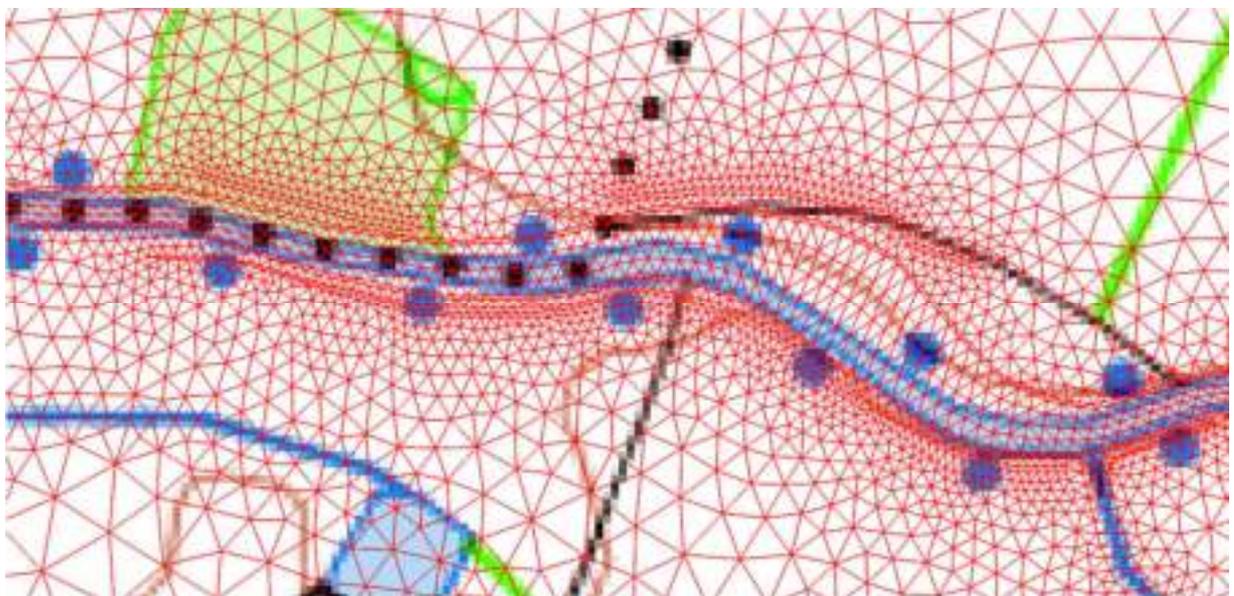
Figure 17 : Exemple de maillage triangulaire, avec taille variable suivant l'enjeu

Les bâtiments et murs ne sont donc pas intégrés au maillage (les futurs propriétaires pouvant les démolir). Seuls les merlons de berge de cours d'eau levés par géomètre et les remblais surfaciques suffisamment importants pour être retranscrit par le LIDAR sont intégrés au maillage.

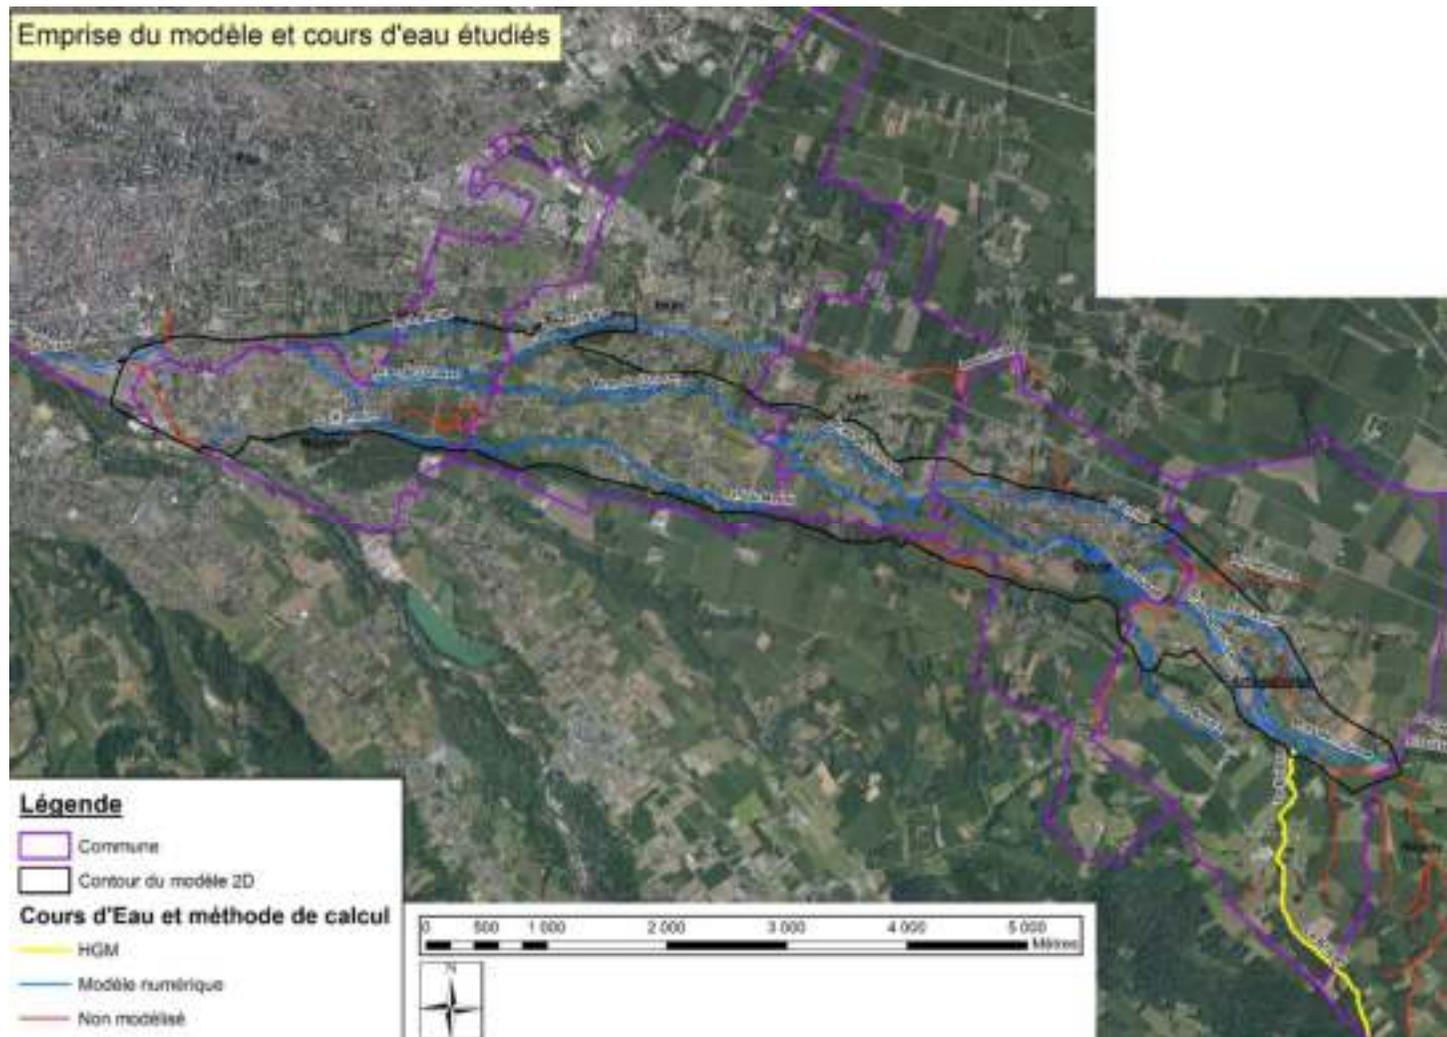
Figure 18 : Emprise du modèle 2D

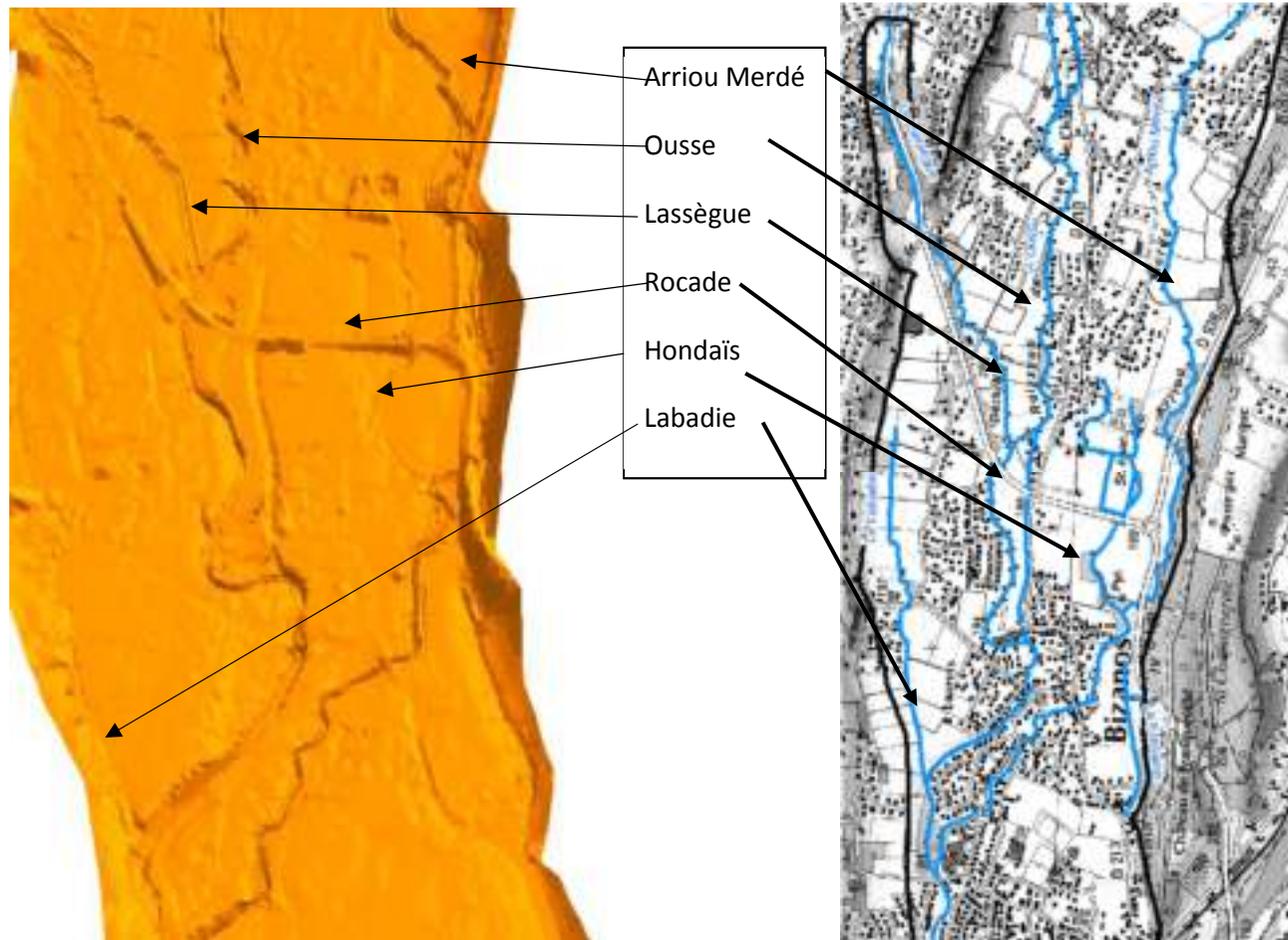
Figure 19 : Extrait en vue 3D du maillage utilisé pour les calculs hydrauliques

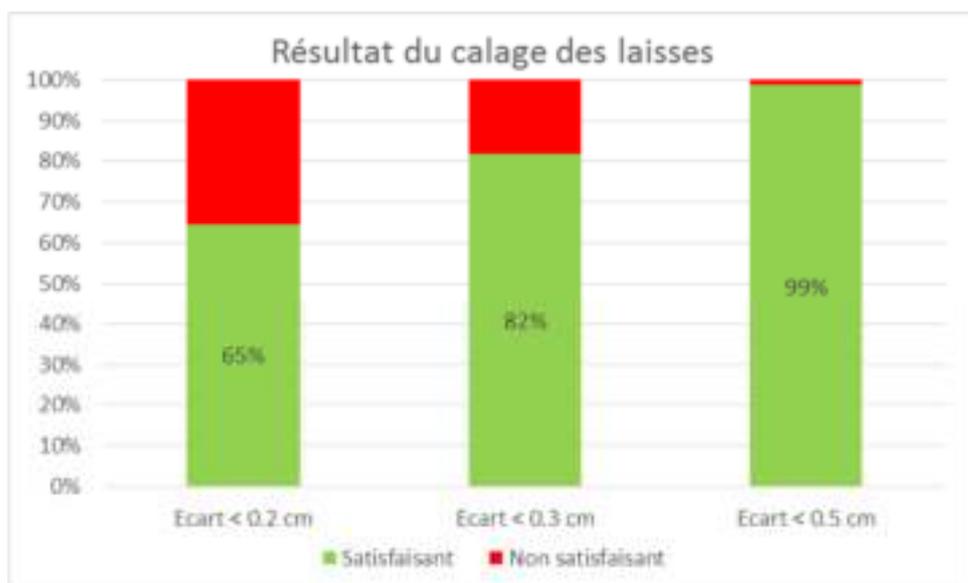
Figure 20 : Synthèse des écarts entre niveau de laisse et niveau du modèle 2D (pour toutes les communes entre Artigueloutan et Pau)

Dans l'ensemble le calage sur 82 laisses de crue entre Artigueloutan et Pau est satisfaisant, l'écart du modèle avec le niveau relevé est inférieur à 20 cm pour 65% des laisses et à 30 cm pour 80 %.

Les écarts peuvent venir de la fiabilité de l'information fournie par le riverain (la crue s'étant produite la nuit, le niveau observé et donc levé n'est peut-être pas au moment du pic, ou l'information est vague), l'incertitude du levé topographique, ou un choix de calage global sur un secteur à plusieurs laisses.

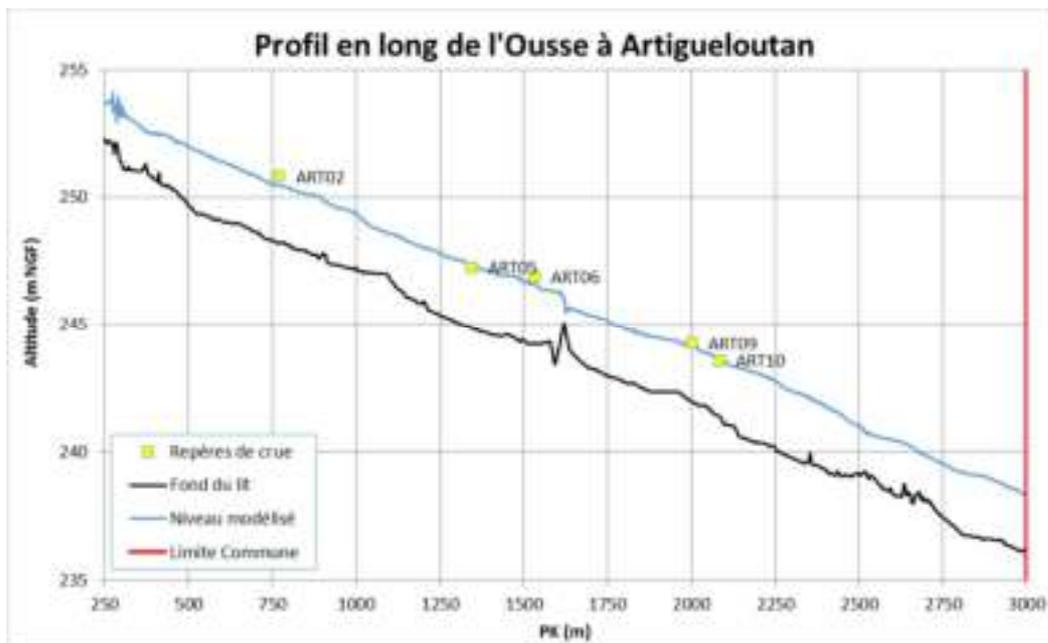
Figure 21 : Profil en long de calage du modèle sur la crue de janvier 2014 à Artigueloutan

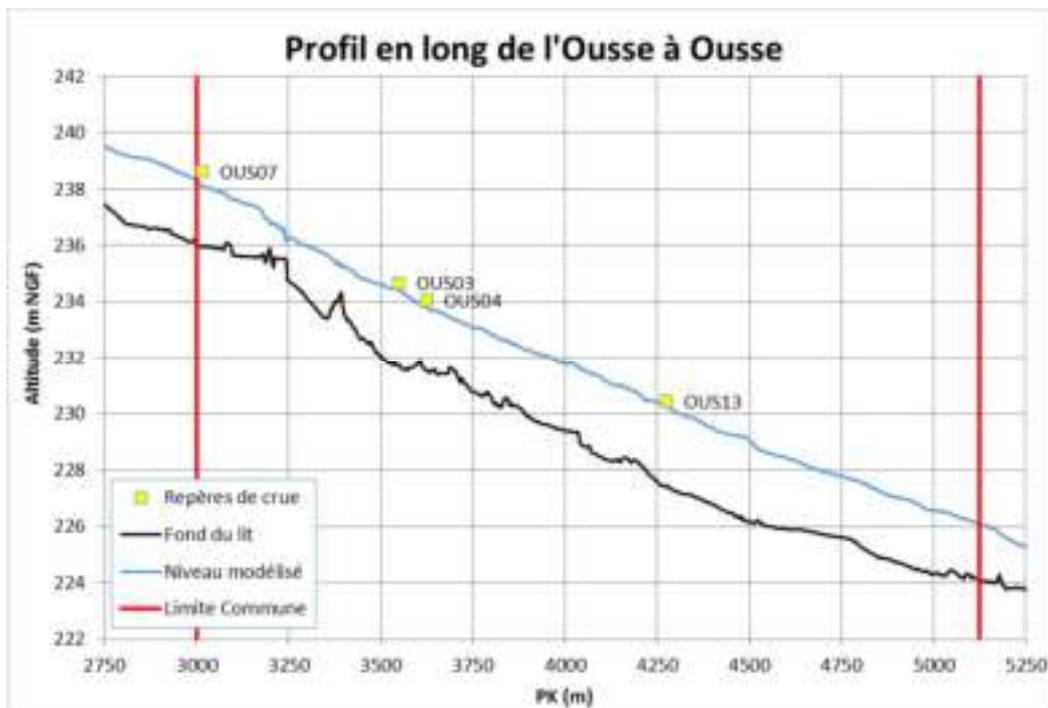
Figure 22 : Profil en long de calage du modèle sur la crue de janvier 2014 à Ousse

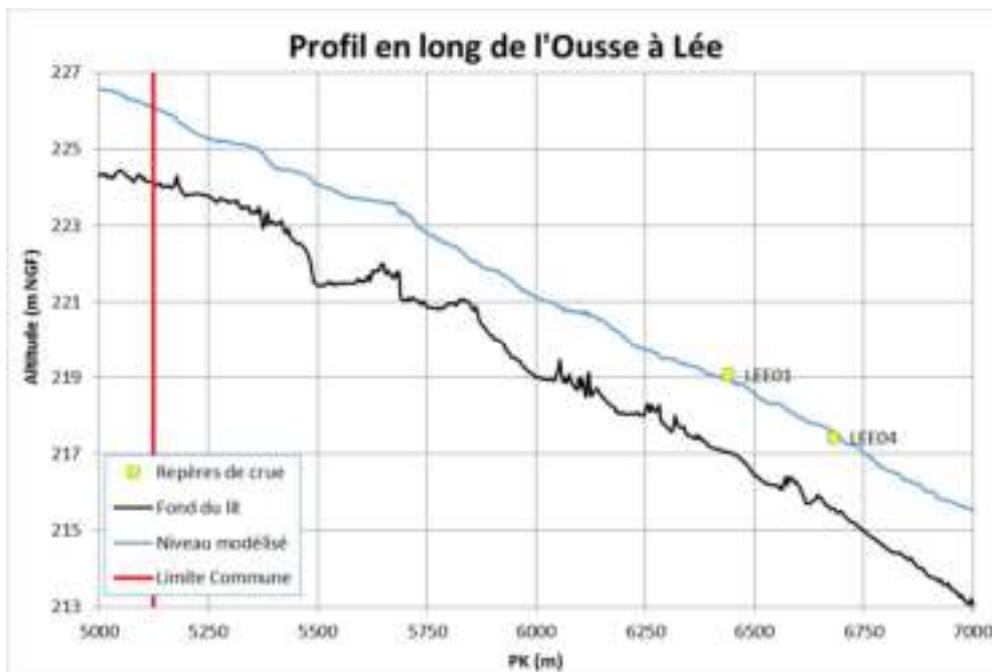
Figure 23 : Profil en long de calage du modèle sur la crue de janvier 2014 à Lée

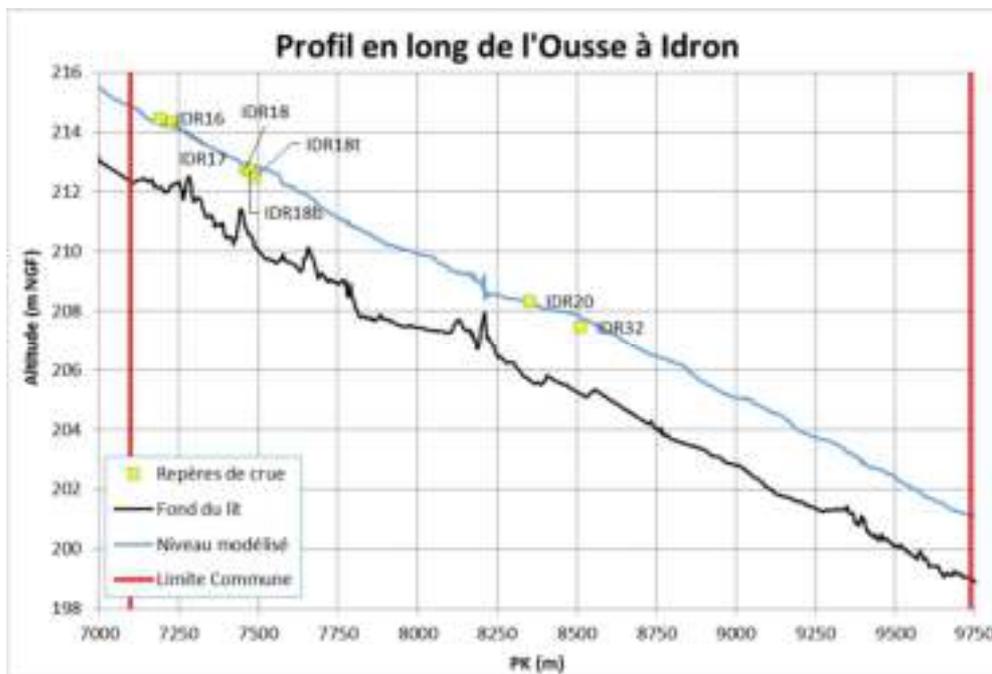
Figure 24 : Profil en long de calage du modèle sur la crue de janvier 2014 à Idron

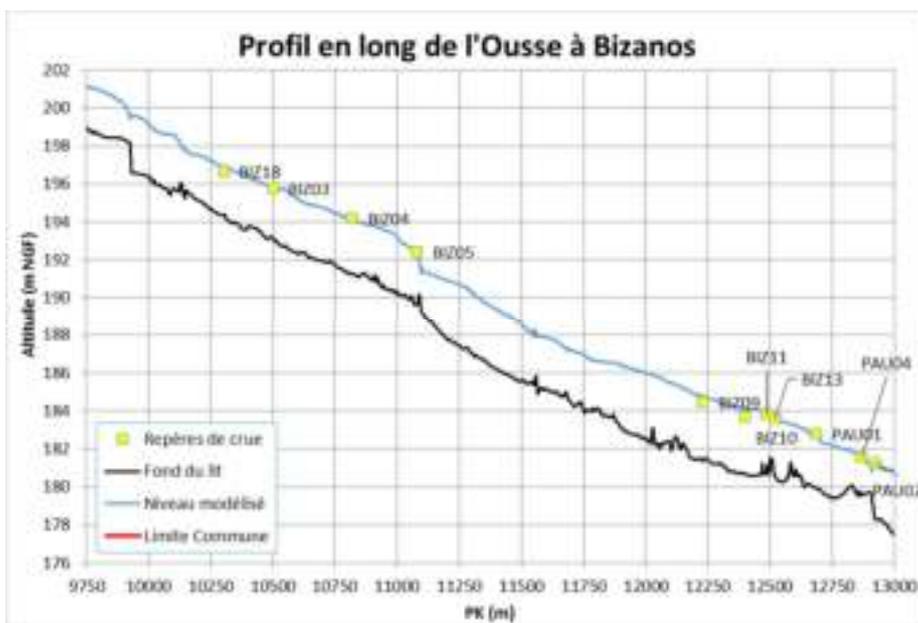
Figure 25 : Profil en long de calage du modèle sur la crue de janvier 2014 à Bizanos

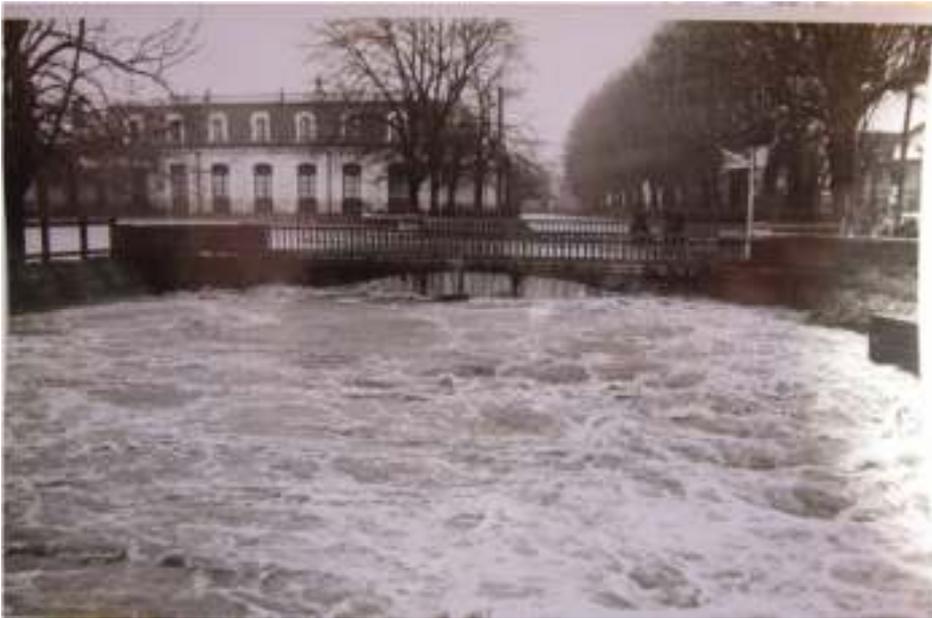
Figure 26 : Pont de l'Ousse rue de la Gare en 1952 (source DDTM64)

En supposant que ces deux photos ont été prises au pic de crue et en se basant sur les laisses de crues, l'écart entre 2014 et 1952 en amont de Pau peut s'expliquer par l'existence d'un by-pass en rive gauche mis en avant dans l'étude CETE 2009 et ISL 2014, les eaux de l'Ousse joignant le Gave sans passer par l'ouvrage de la Gare. Dans ce cas, le débit de $74 \text{ m}^3/\text{s}$ au pont serait correct mais probablement sous-estimé dans la traversée amont de Pau et Bizanos, expliquant les différences de niveau importantes.

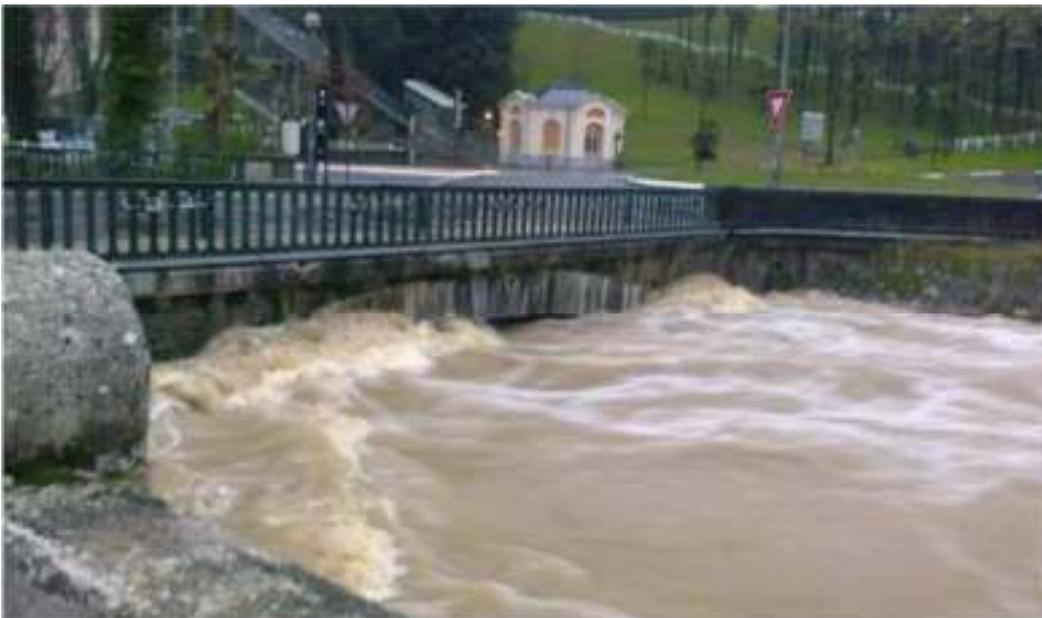
Figure 27 : Pont de l'Ousse rue de la Gare en 2014 (source DDTM64)

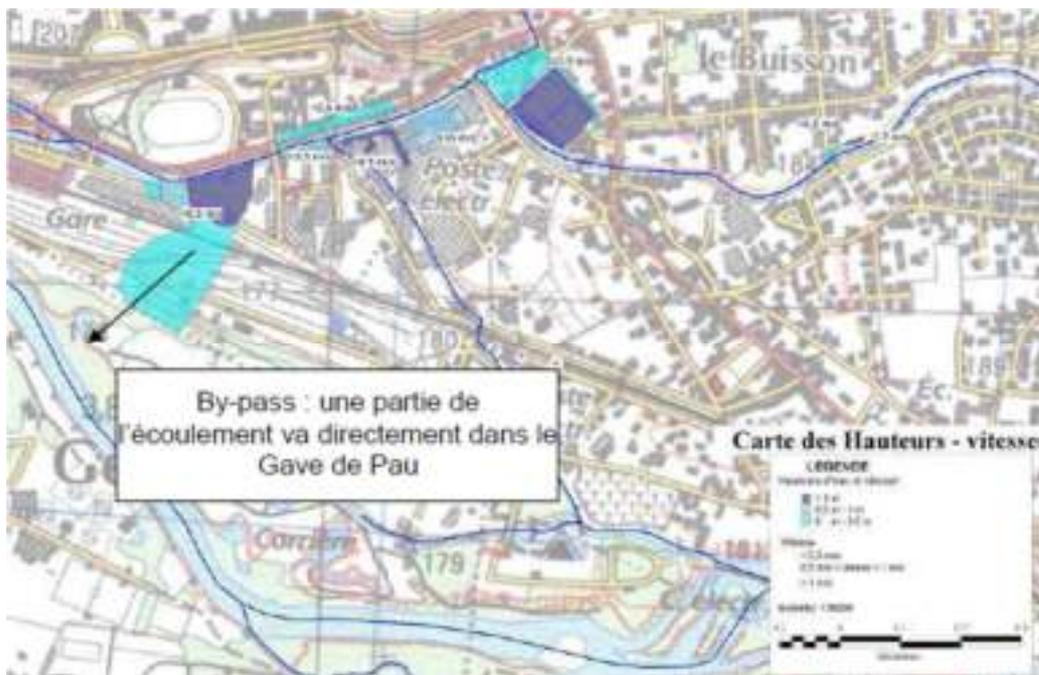
Figure 28 : Dérivation en crue de l'Ousse (source CETE 2009/ISL 2014)
