Etude de l'aléa inondation de
l'Ousse et cartographie des
zones inondables entre
Artigueloutan et Bizanos

Note de présentation

Commune d'Ousse

Intitulé du projet : Plan de Prévention du Risque Inondation – aléas et enjeux pour les crues de l'Ousse et ses principaux affluents

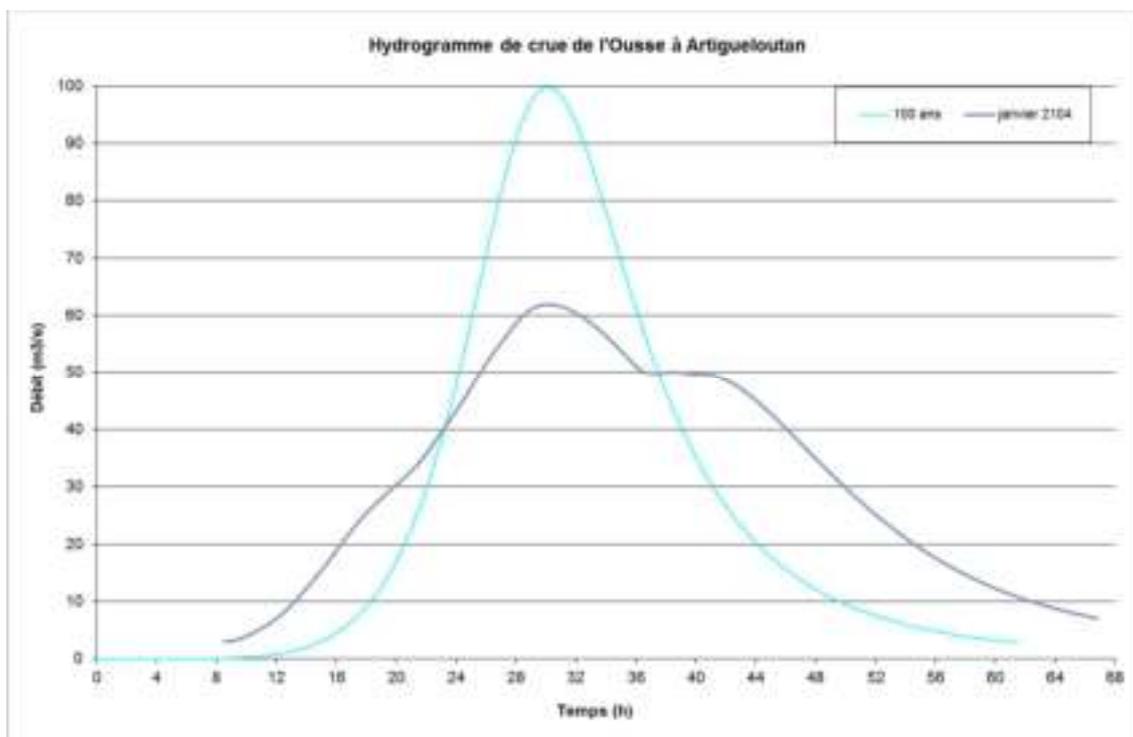
Figure 29 : hydrogrammes de crue théorique et modèle de janvier 2014

En termes de volume, la crue de 2014 a propagé, hors débit de base, environ 6 millions de m³ sur 2,5 jours, ce qui est similaire au volume de la crue centennale théorique.

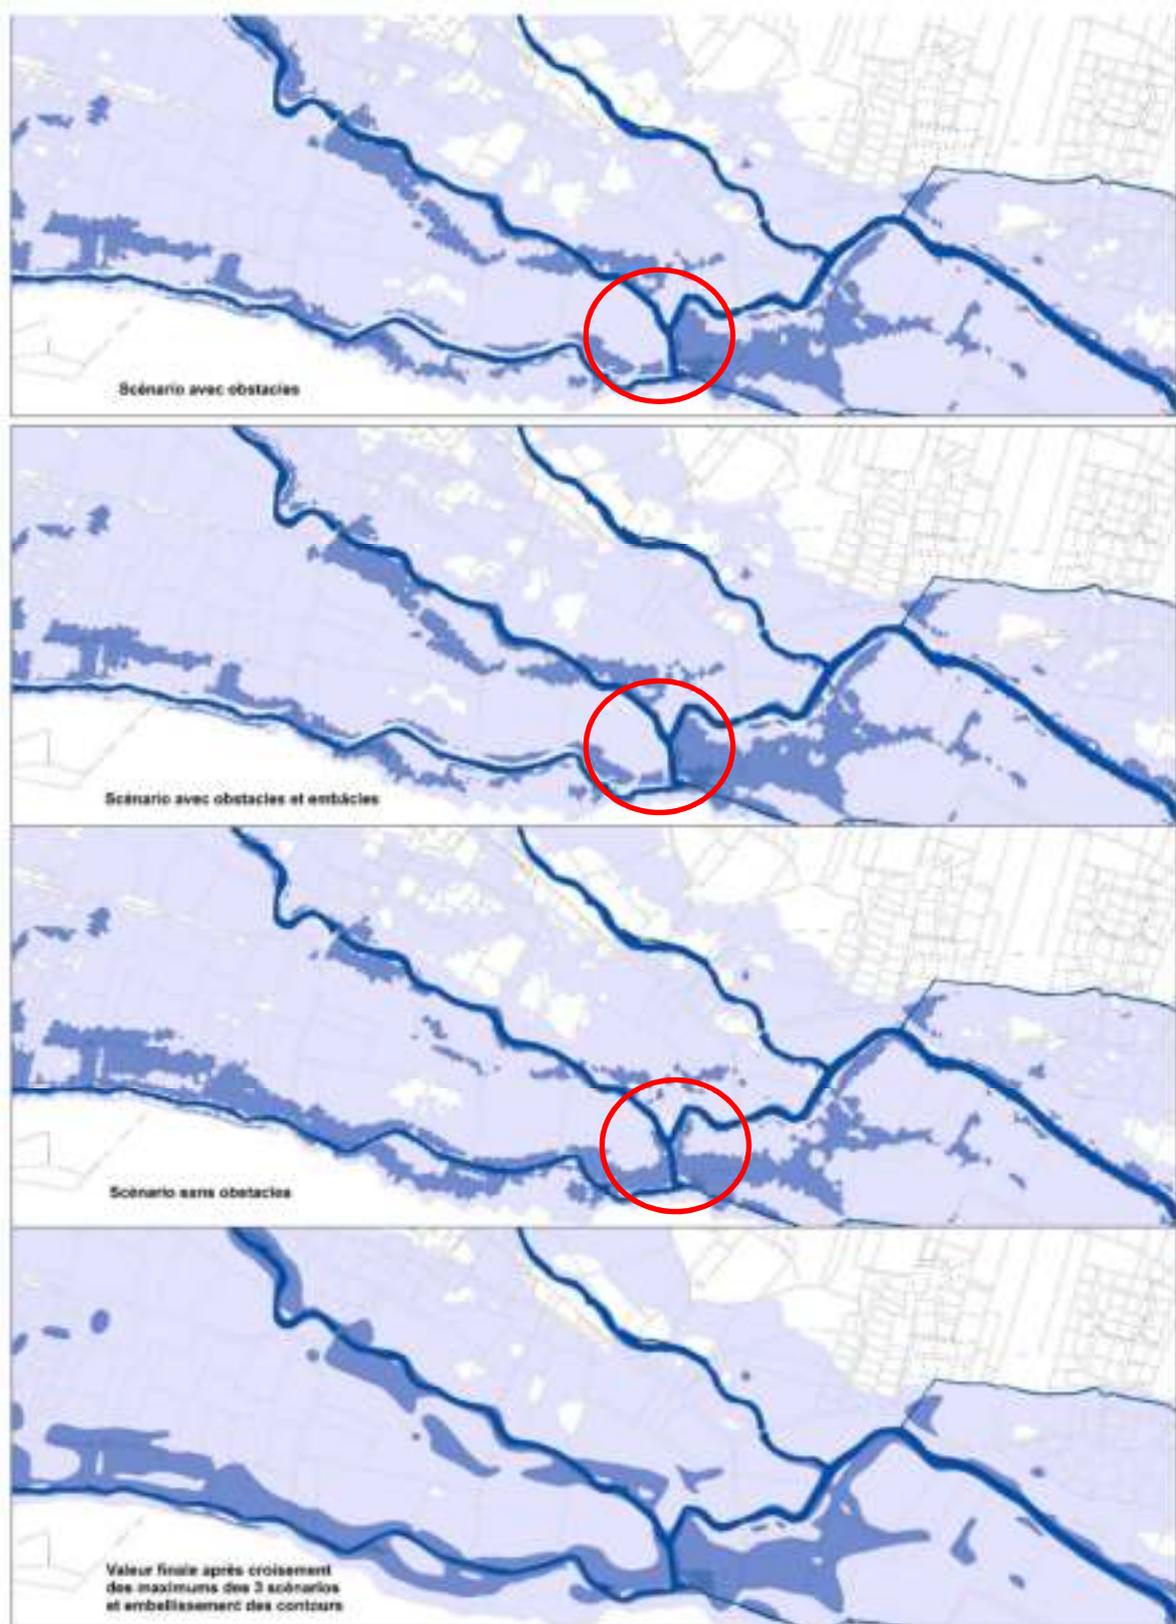
Figure 30 : Illustration de la détermination de la valeur maximale des hauteurs d'eau

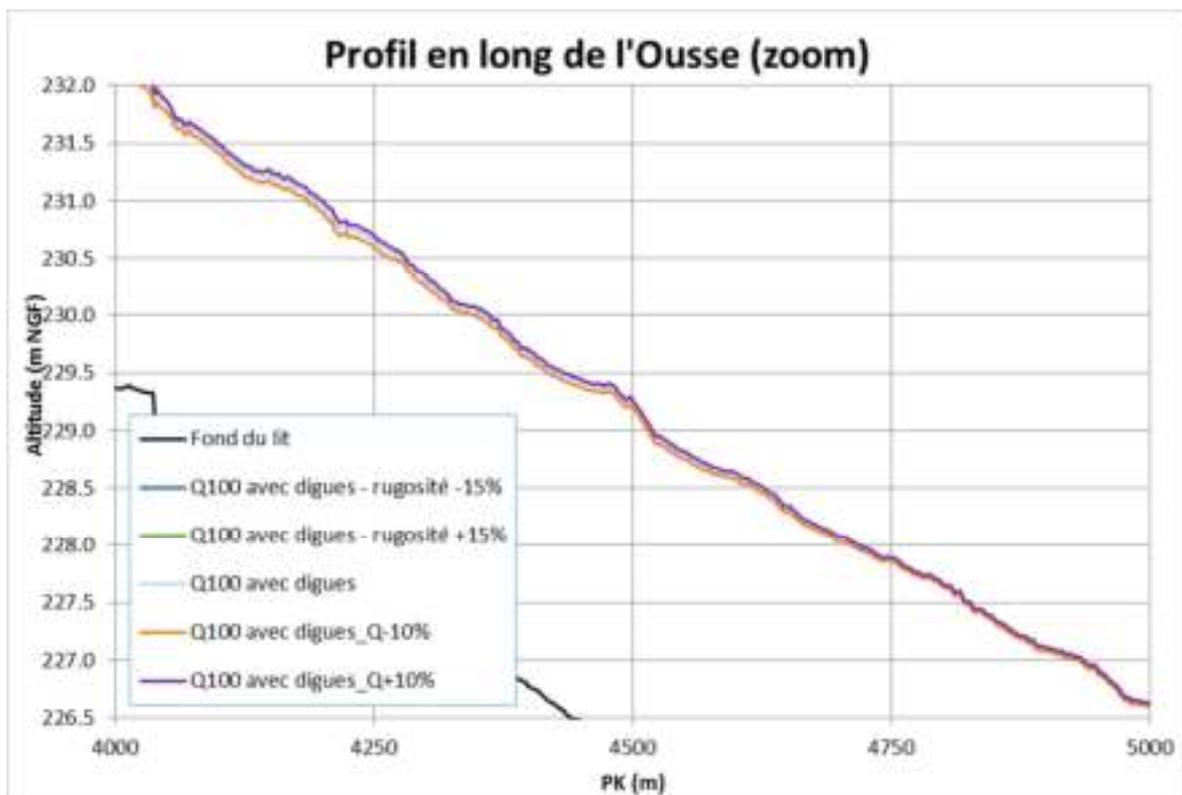
Figure 31 : Influence de la modification des paramètres sur la ligne d'eau centennale à Ousse

Les tests de sensibilité valeur de débit pris en compte montre un impact modéré de ce paramètre (+/- 5 cm en moyenne, avec quelques rares secteurs où la différence peut atteindre une quinzaine de centimètres).

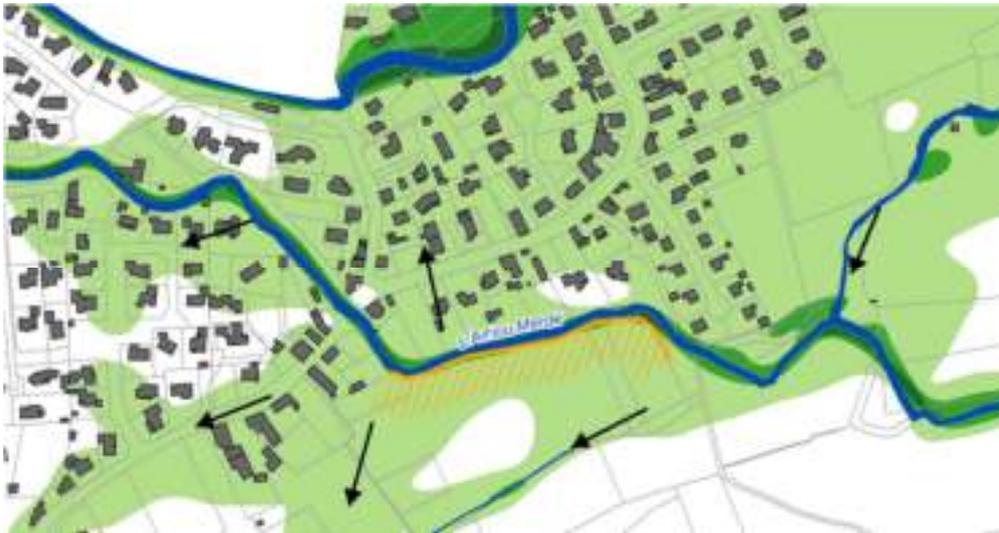
Figure 34 : Exemple de bande de sécurité (hachurage orange)

Une bande sécurité d'aléa fort de largeur forfaitaire de 30 m à l'arrière des merlons, projetée perpendiculairement à son emprise, a été cartographiée.

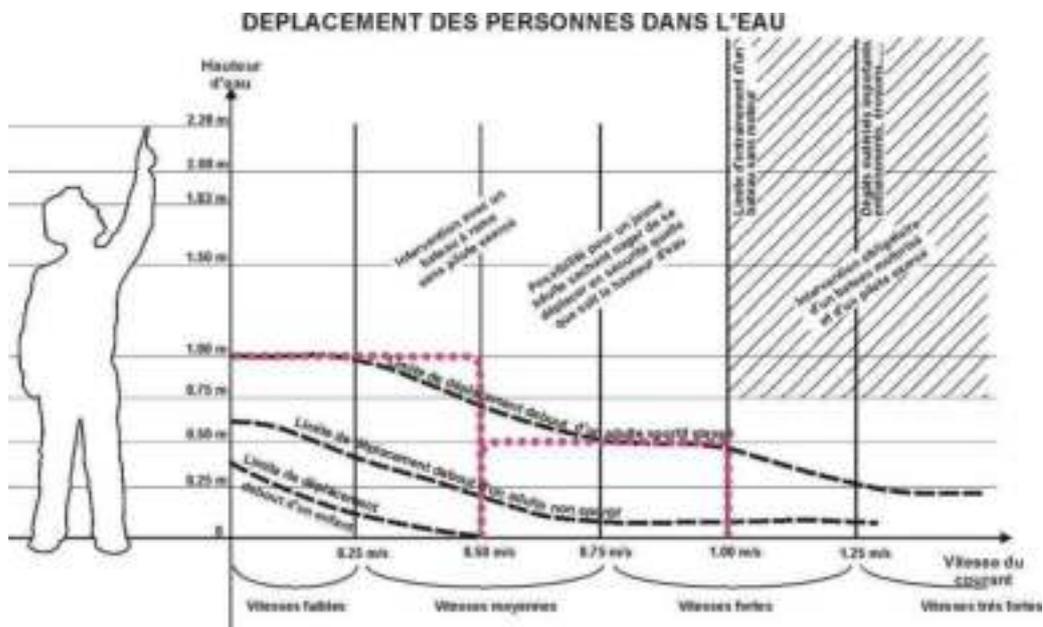
Figure 35 : Schéma des conditions de déplacement de personnes dans l'eau

Cette approche trouve son origine dans l'analyse conduite par des responsables de la sécurité civile sur les conditions d'écoulement susceptibles de mettre en danger les vies humaines (cf. Figure 35).

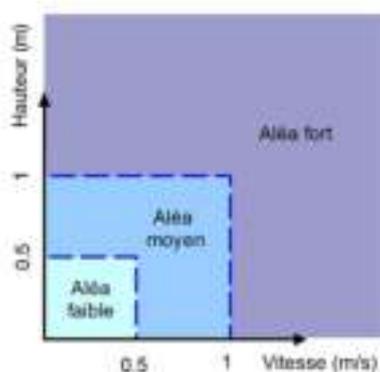
Figure 36 : Grille de lecture des aléas

La classification de l'aléa, basé sur le croisement hauteur / vitesses a permis d'établir la grille d'aléa suivante :

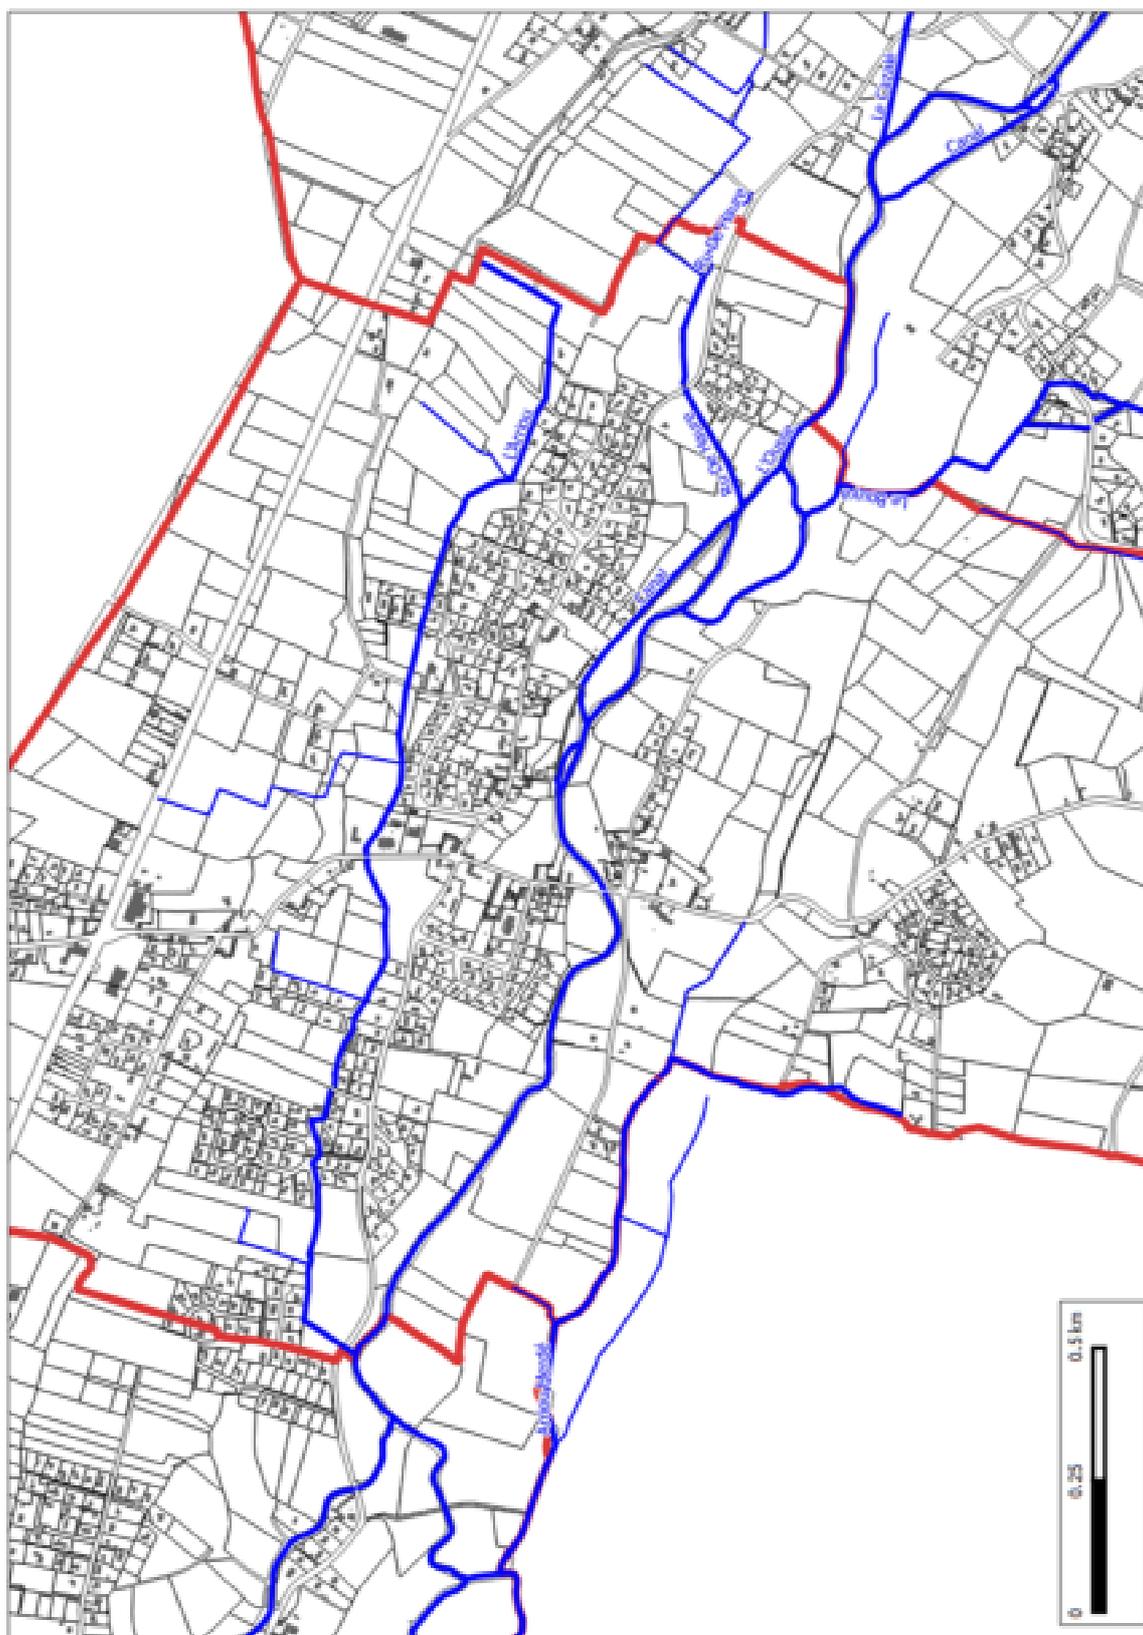
Figure 37 : Réseau hydrographique à Ousse

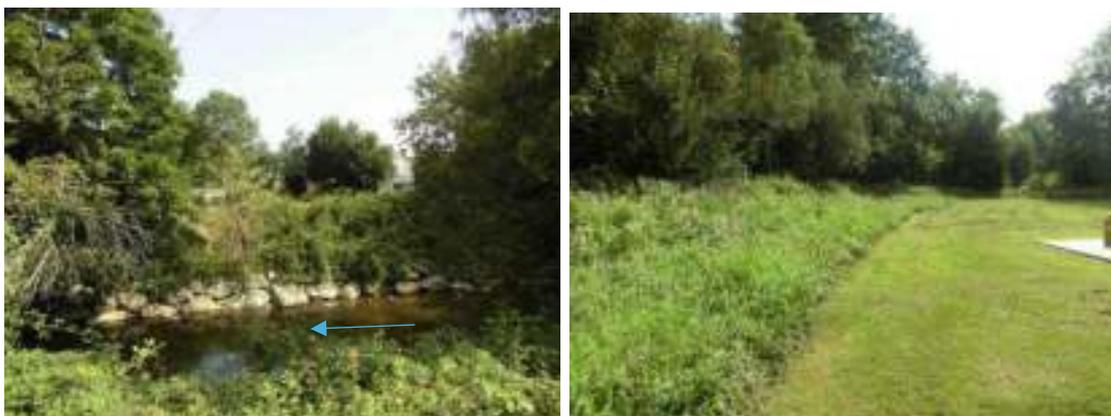
Figure 39 : L'Ousse – Merlons de berge en amont de la RD 38, rives gauche et droite

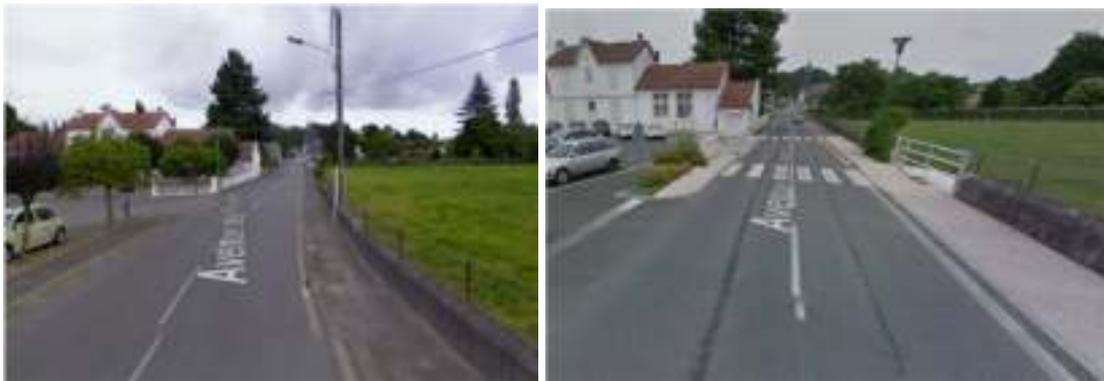
Figure 40 : L'Osse – portail remplaçant la brèche provisoire faite par le propriétaire (source : Google Street, aout 2008 et juin 2105)

En janvier 2014, le niveau est monté très haut et le propriétaire de cette parcelle a réalisé une ouverture dans son mur (remplacée depuis par un portail), afin d'éviter que l'eau n'envahisse trop la grange en bordure. Ceci a aggravé l'écoulement des eaux sur la place. Les deux dernières maisons de la rue lou Bilatge (rive droite aval de la RD 38, n°5 sur la Figure 45) ont aussi été touchées.

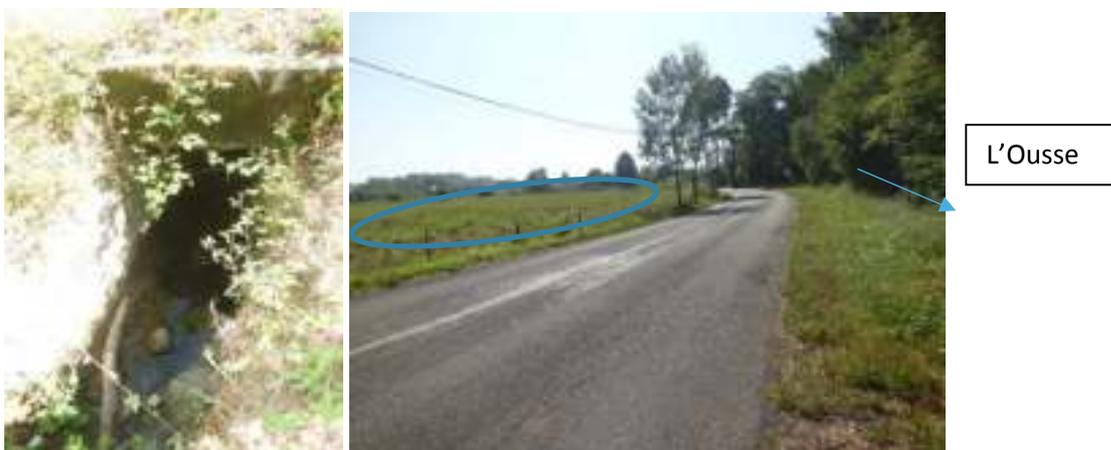
Figure 44 : L'Arriou – Ouvrage RD213 et pâture inondable à la confluence de l'Ousse

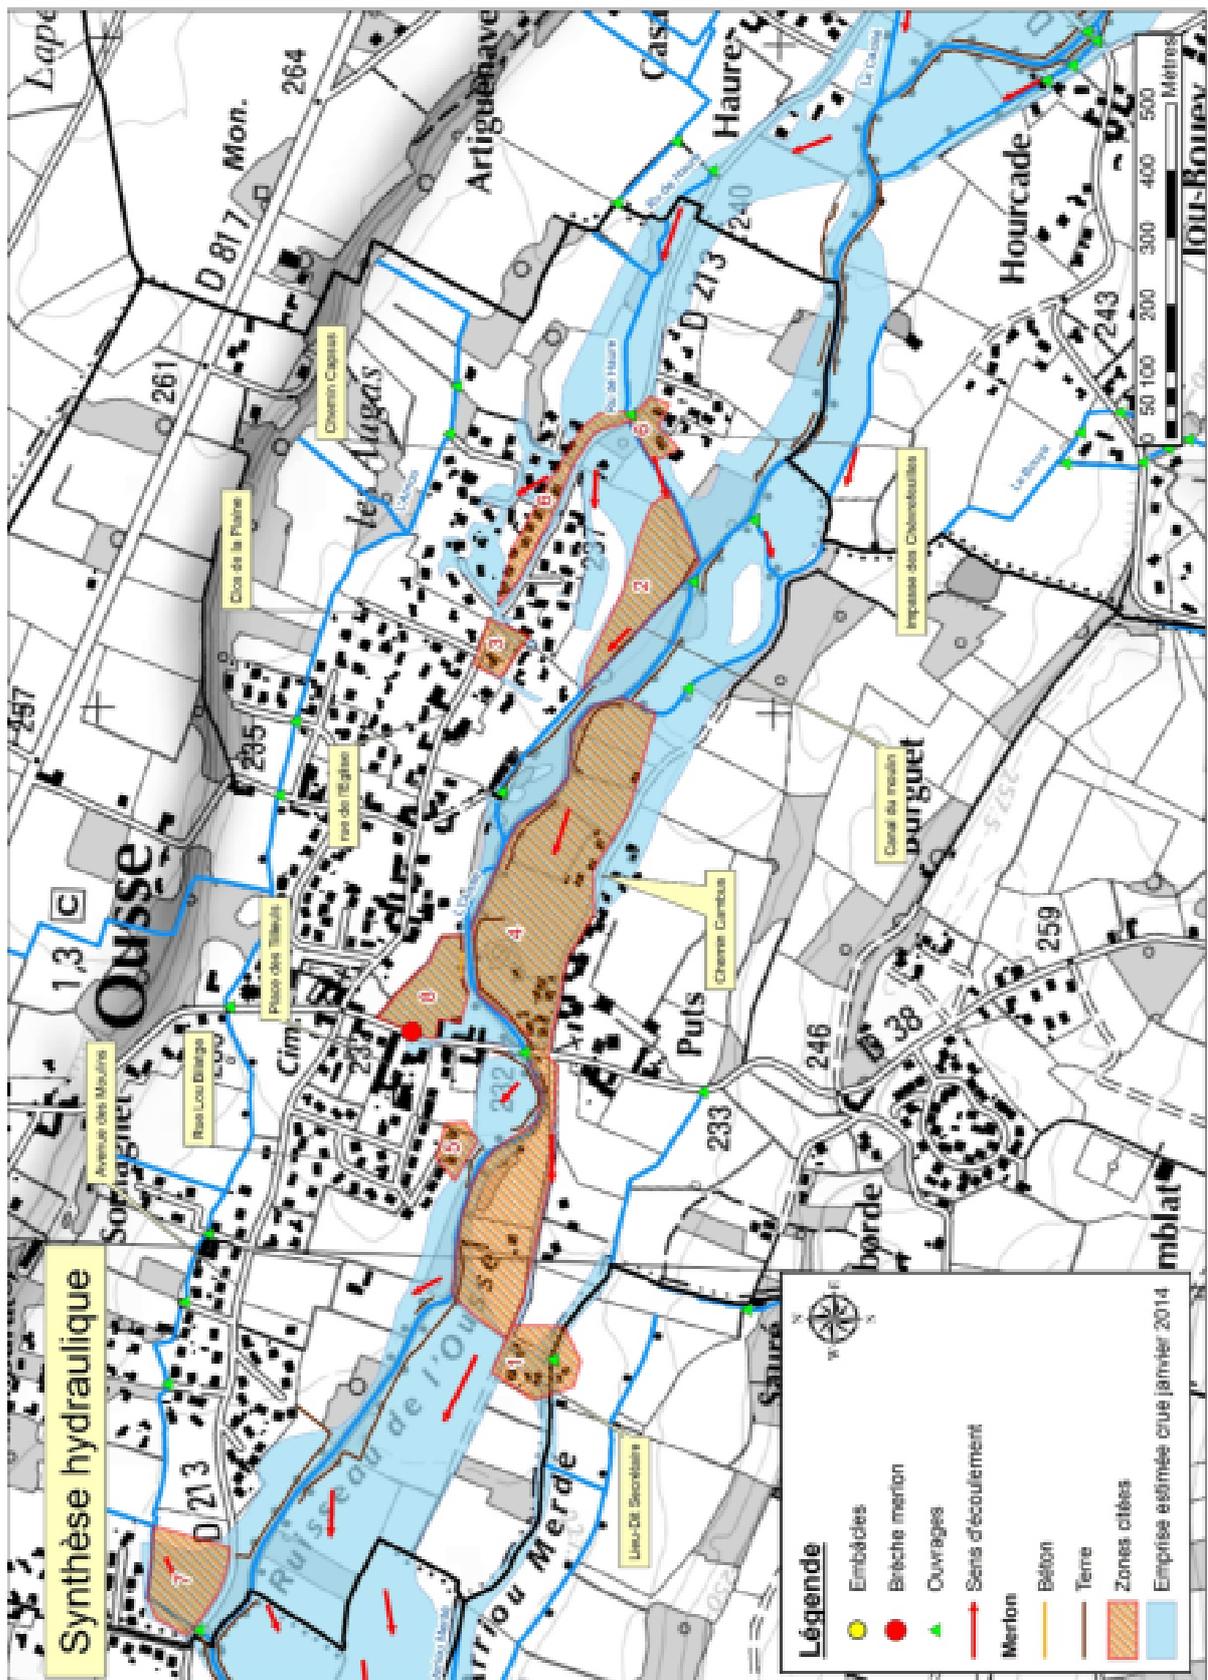
Figure 45 : Ecoulements en janvier 2014 à Ousse

En janvier 2014, les deux premières maisons impasse des Chèvrefeuilles ont été touchées et les deux maisons entre la rue du Canal et la rue de l'Eglise (n°3 sur la Figure 45) ont eu 50 cm d'eau dans les bâtiments. Celles plus au Sud sont surélevées et n'ont pas été touchées.

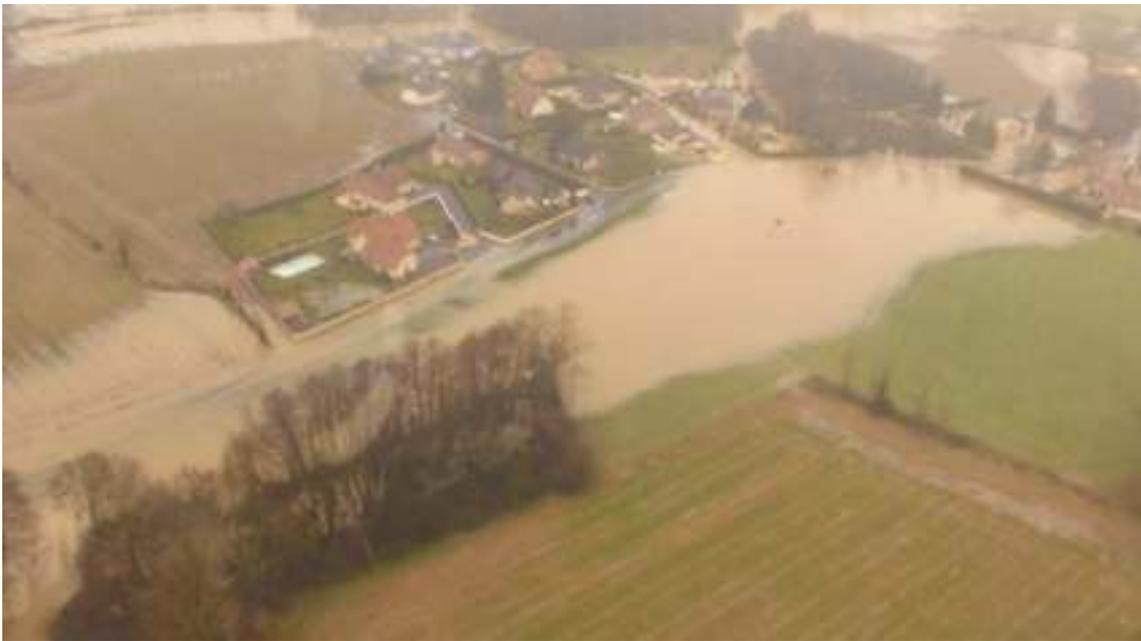
Figure 46 : Le ru de Haure au premier plan et l'Ousse en arrière-plan – entrée Est du village d'Ousse (source SDIS 64)

Les figures suivantes présentent des photos aériennes prises par le SDIS 64 lors de la crue de janvier 2014.

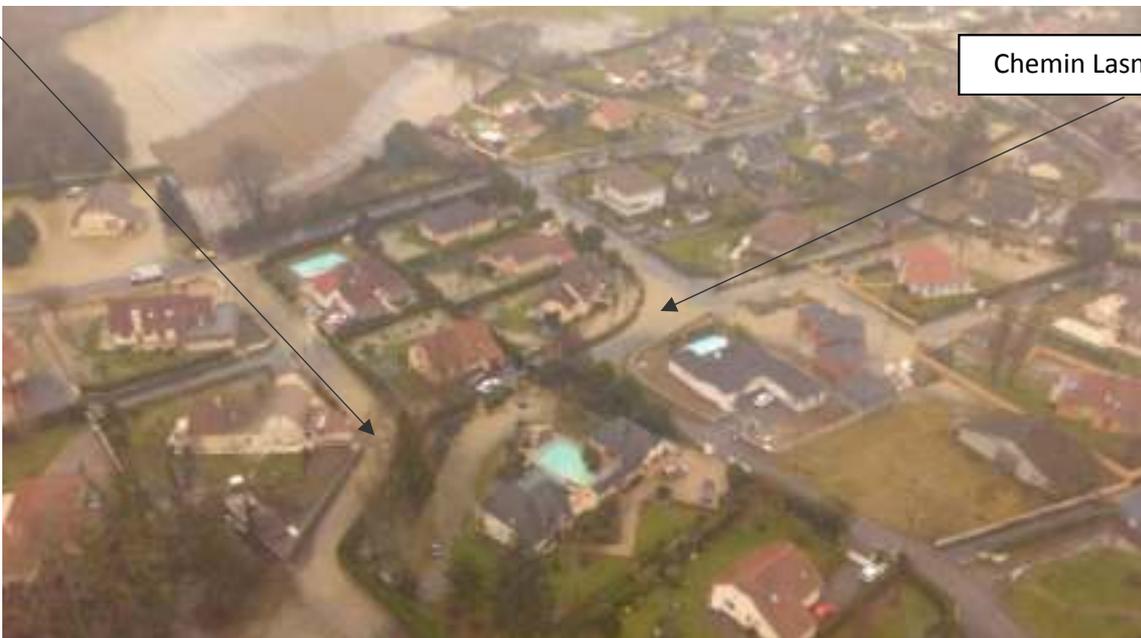
Figure 47 : Ecoulement aux chemins Capsus et de Lasmugues et dans les champs en rive droite de l'Ousse (source SDIS 64)

Chemin Capsus

Chemin Lasmugues

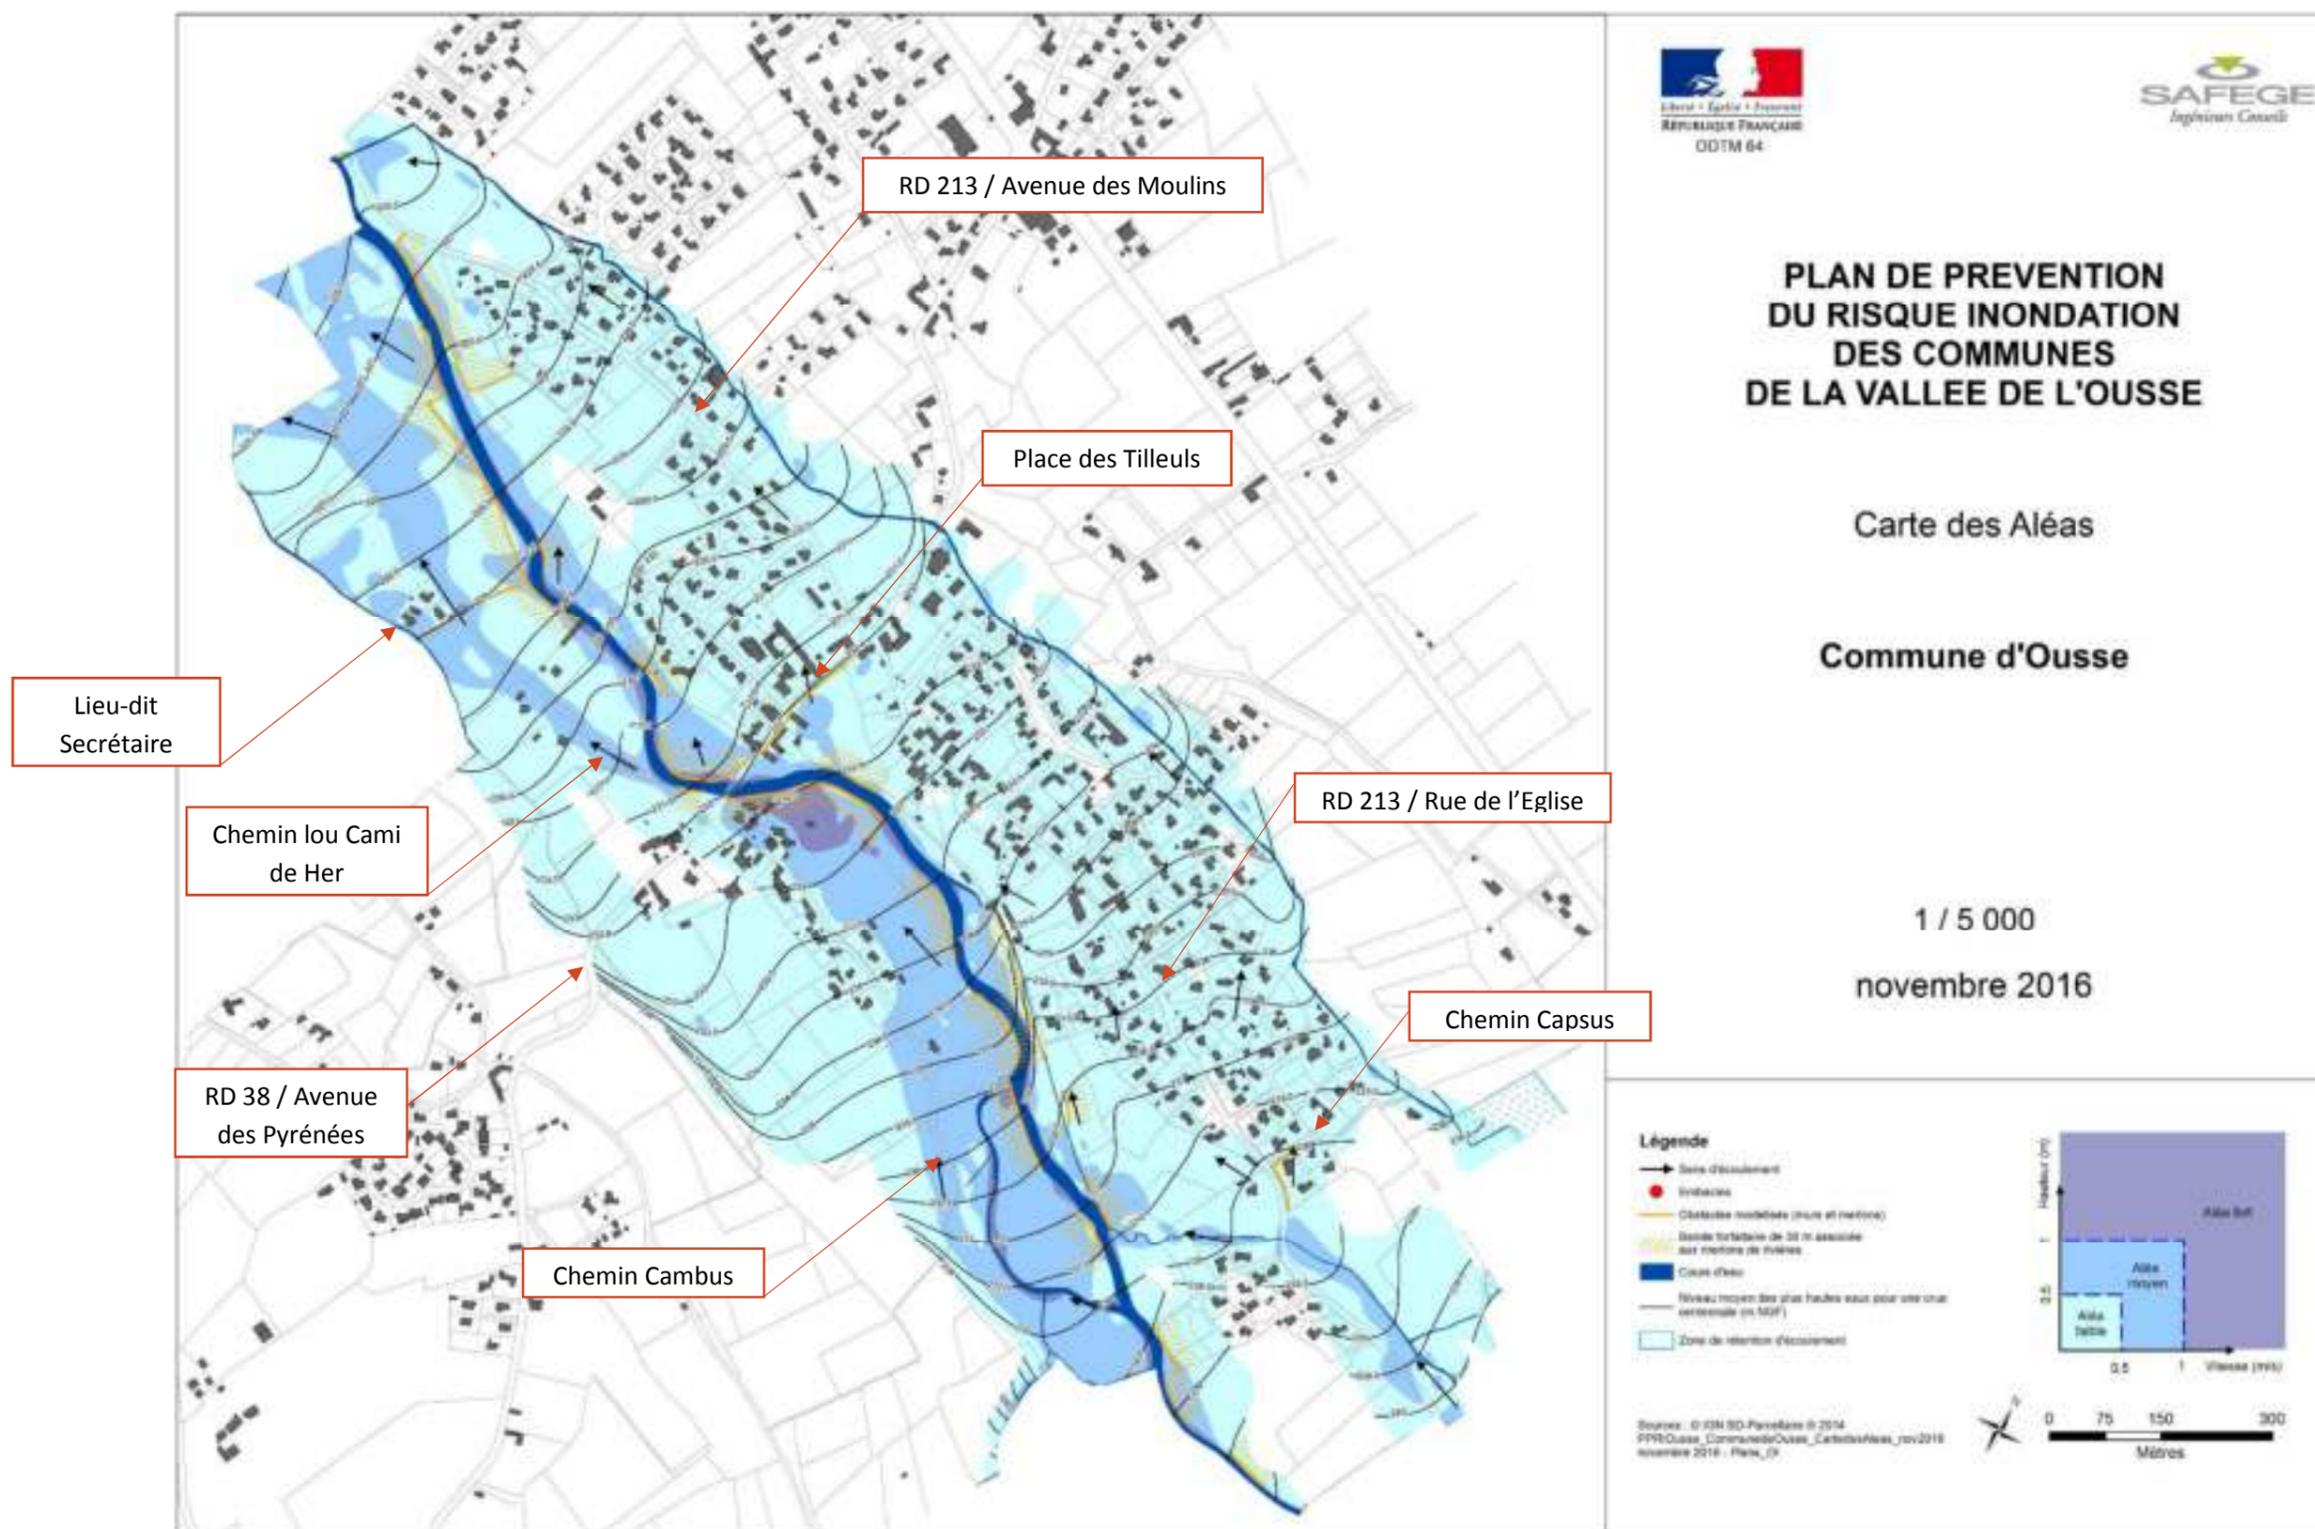
Figure 50 : Aléas en crue centennale à Ousse

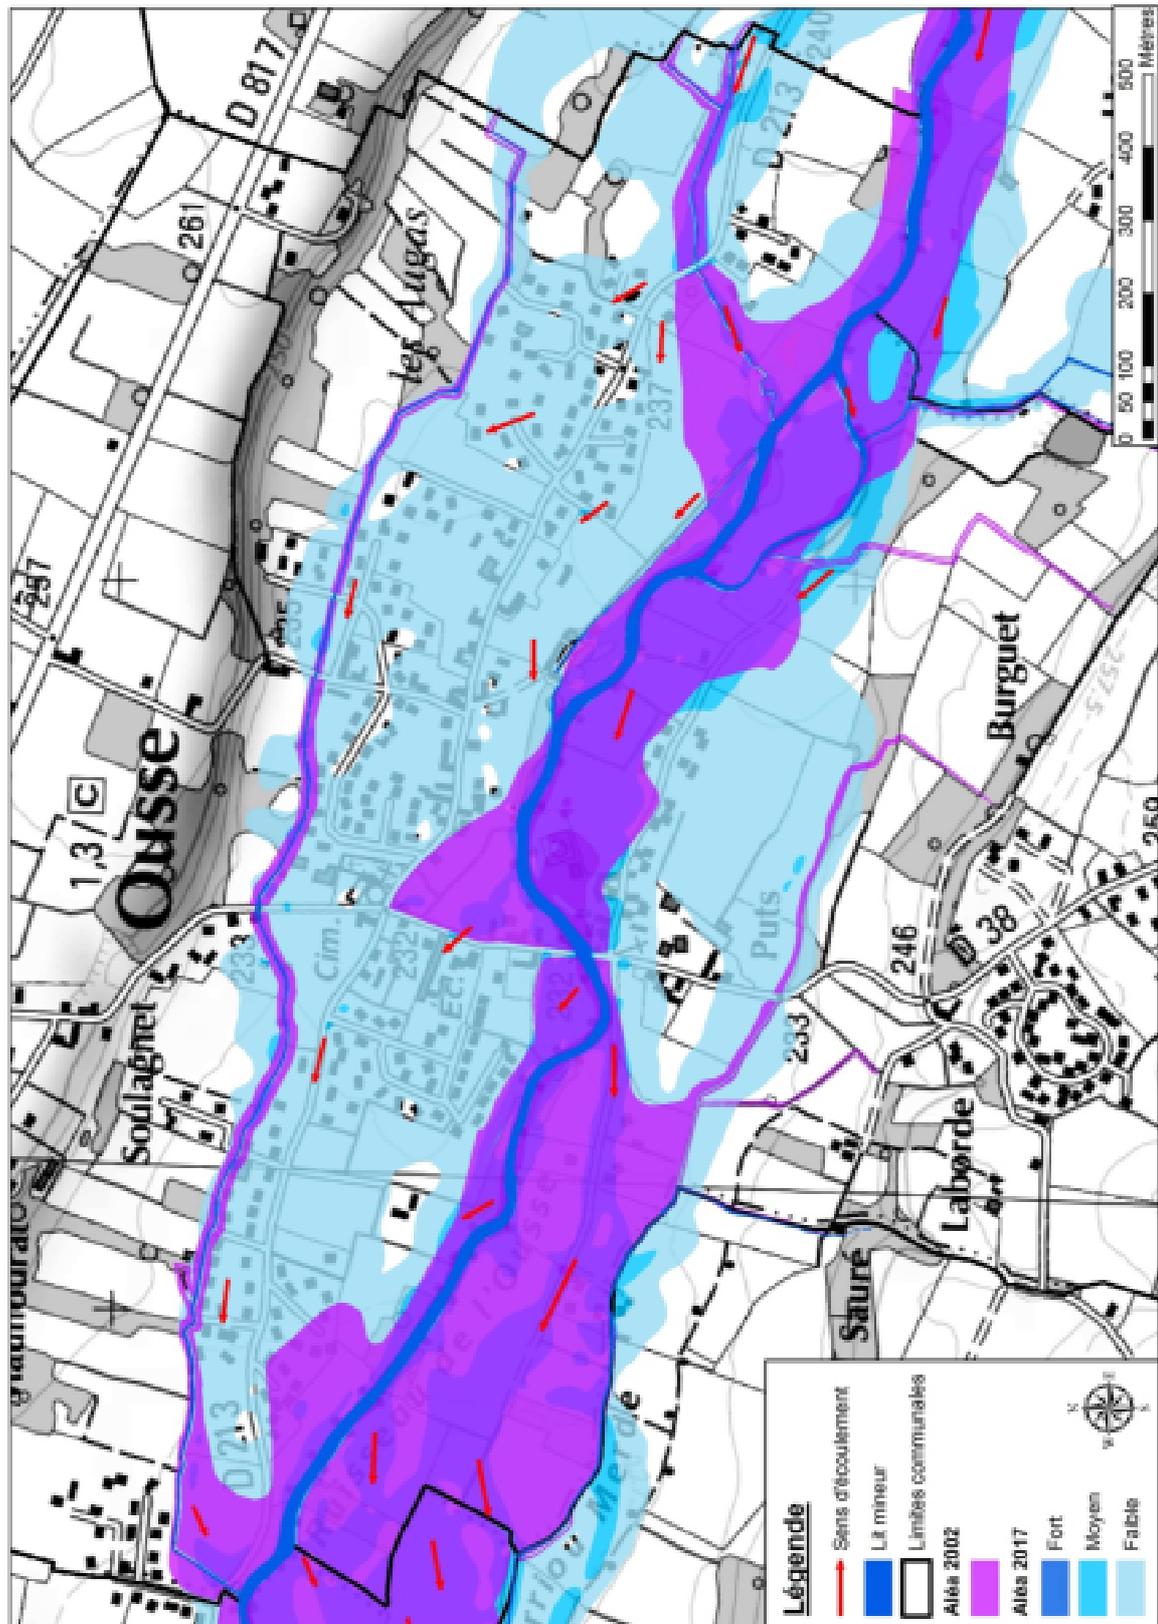
Figure 51 : Comparaison des aléas à Ousse
