# PLAN DE PRÉVENTION DES RISQUES INONDATIONS DE LA NIVELLE ET DE SES AFFLUENTS COMMUNE DE SAINT PEE SUR NIVELLE

## NOTE DE PRESENTATION

DATE : AVRIL 2012 – REF. : 4 32 1020

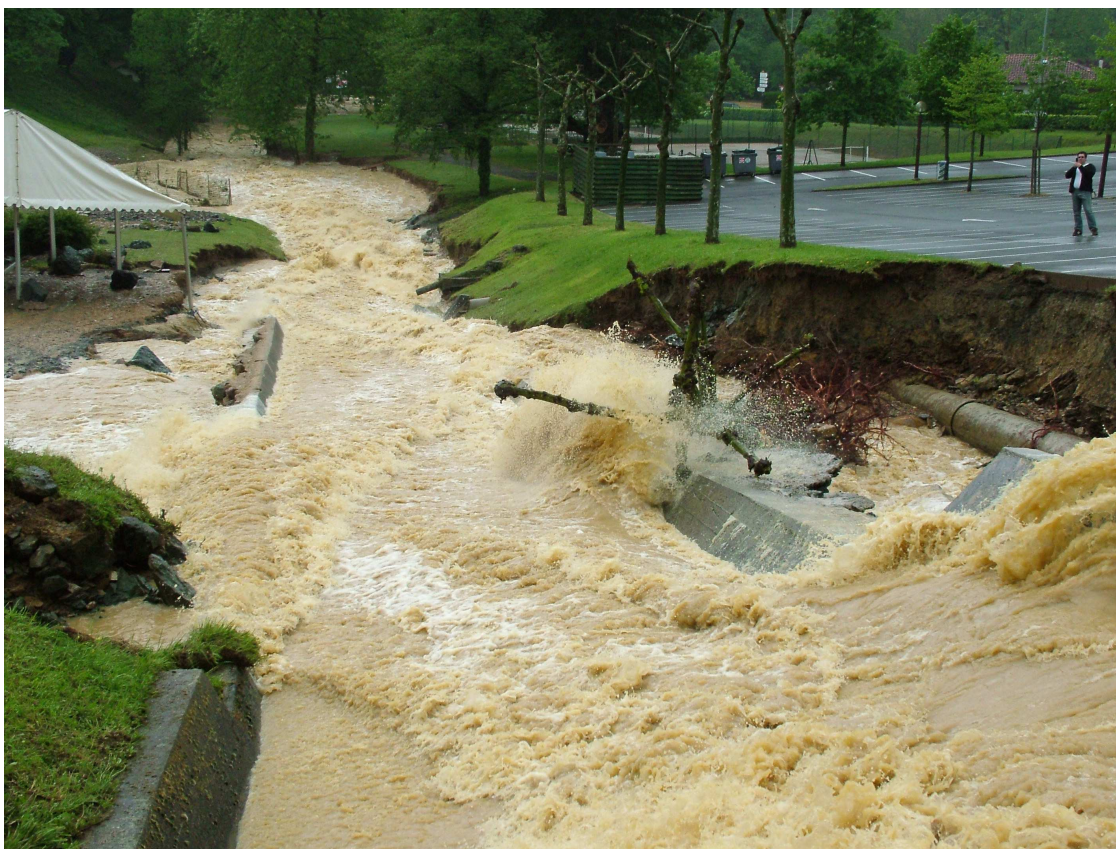
**FIG. 2. AVAL DU LAC DE SAINT-PÉE-SUR-NIVELLE LORS DE LA CRUE DE MAI 2007**

La principale caractéristique du cours d'eau est la présence du lac de Saint-Pée-Sur-Nivelle qui a été l'épicentre du phénomène pluvieux de 2007.

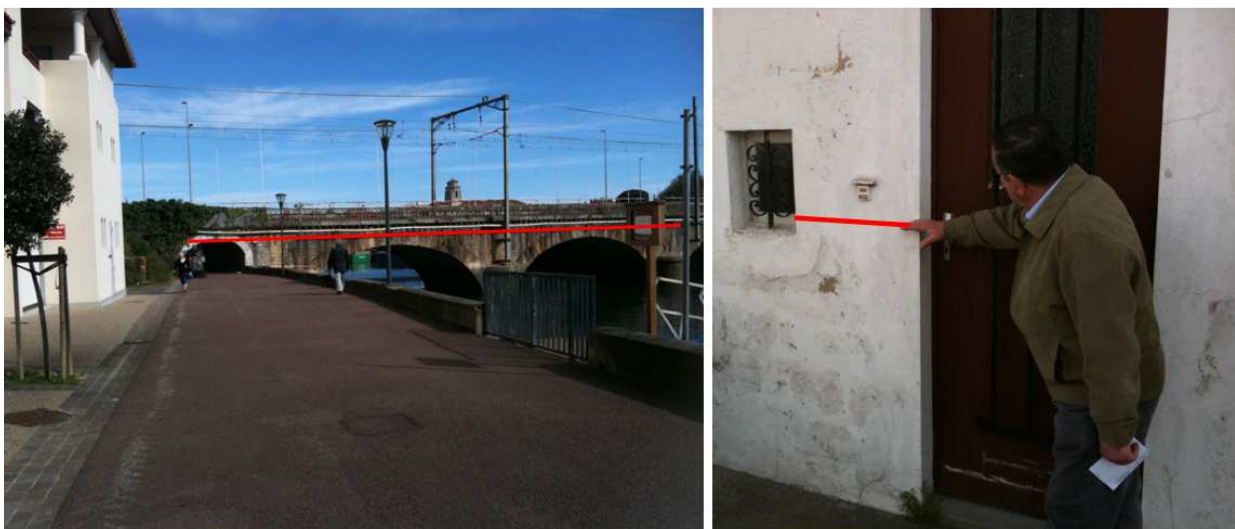
FIG. 9. TÉMOIGNAGES DES NIVEAUX ATTEINTS LE 28 SEPTEMBRE 1959 À SAINT-JEAN-DE-LUZ

En l'absence de données autres que ces témoignages, l'étude hydrologique de cette crue ne sera pas faite.

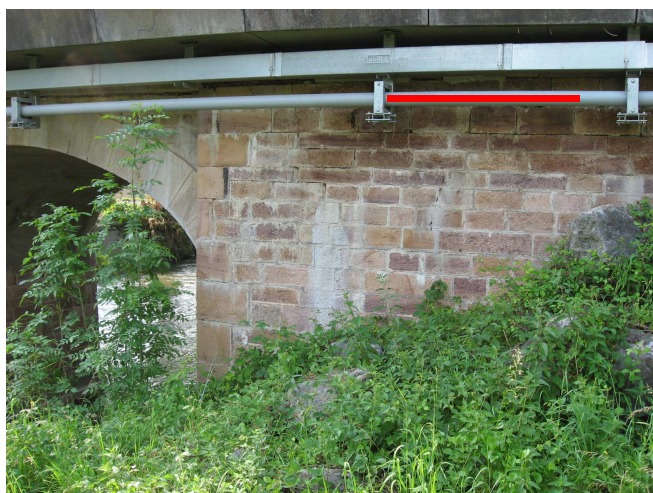
**Numéro de laisse de crue :** 3

**Situation :** Pont Olha

**Vitesse :** 2 à 4 m/s

La crue de 1983 avait atteint 3 cm de plus. Un débordement par la rive droite de la Nivelle a eu lieu sur la route. Un point bas est constaté en rive droite à l'amont du pont.

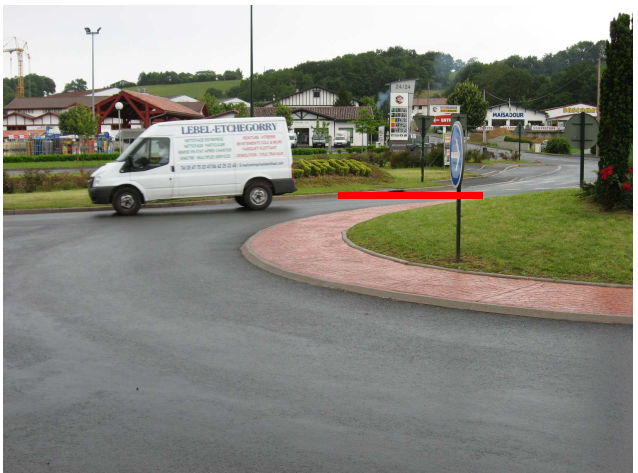
| | Numéro de laisse de crue : 5 |

| | Situation : avaloir – Rond point de la D 918 en face du camping |

| Description : Limite haute au niveau de l'avaloir |

| <p>Niveau d'eau : emprise maximale de la crue<br/>14.25 m NGF</p> <p>Heure : Vers 8h30</p> <p>Vitesse : faible &gt; 0,25m/s</p> | |

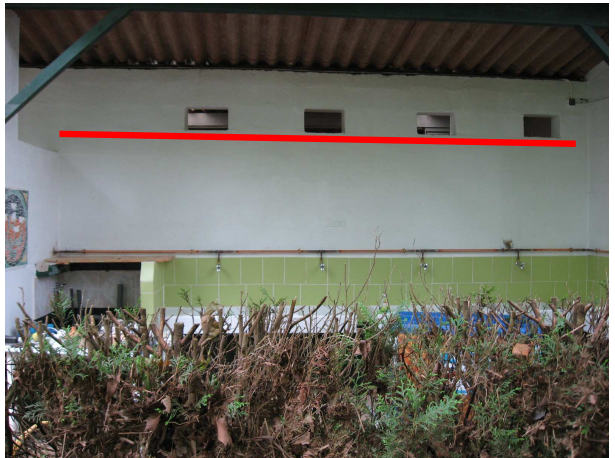
| | Numéro de laisse de crue : 6 |

| | Situation : Bas des lucarnes des sanitaires |

| <p><b>Description :</b> Laisse au niveau des lucarnes. Ce sanitaire est situé à proximité de l'emplacement 172.</p> |

| <p><b>Niveau d'eau :</b> 2.43 m par rapport au sol<br/>8.83 m NGF</p> <p><b>Heure :</b> Vers 10h00 (estimation)</p> <p><b>Vitesse :</b> &gt;1 m/s</p> | |

| <p><b>Commentaire /emprise de la crue :</b></p> <p>Sur les parties basses du camping les hauteurs d'eau atteintes sont certainement plus importantes</p> |

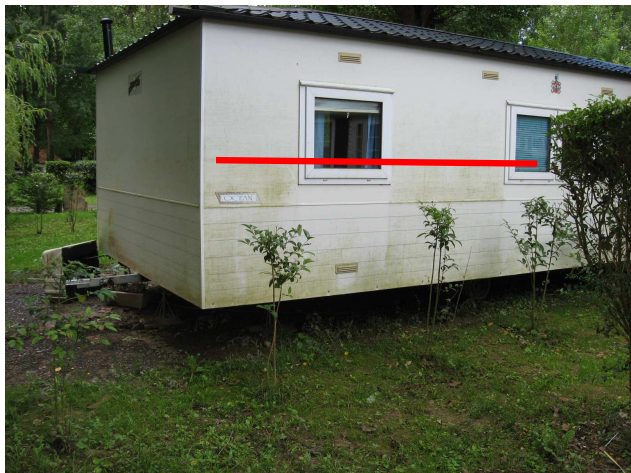
| | Numéro de laisse de crue : 7 |

| | Situation : Partie haute du camping |

| Description : Laisse sur un mobil home |

| <p>Niveau d'eau : 1.67 m par rapport au sol<br/>8.74 m NGF</p> <p>Heure : Vers 10h00 (estimation)</p> <p>Vitesse : 0,25 à 0,5 m/s</p> | |

| <p>Commentaire /emprise de la crue :</p> <p>Vers 8h30, le niveau était à environ 0.80 m au dessus du sol au même endroit.</p> |

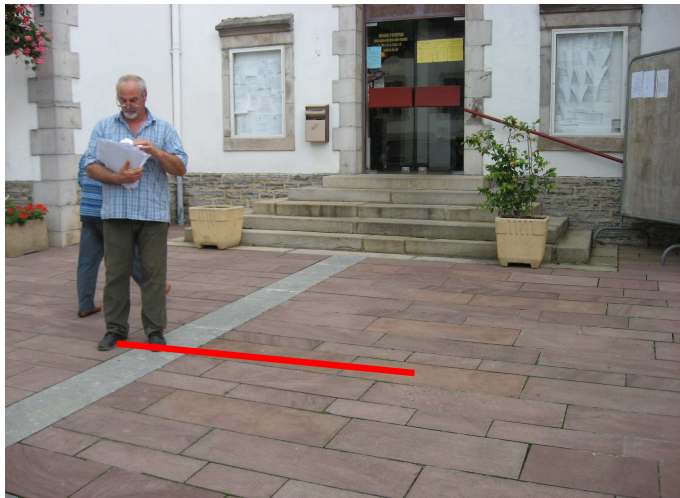
| | Numéro de laisse de crue : 10 |

| | Situation : Place de la mairie |

| <p>Niveau d'eau : limite d'emprise de la crue<br/>17.75 m NGF</p> <p>Heure : Vers 7h15</p> <p>Vitesse : 0 à 0,25 m/s</p> | |

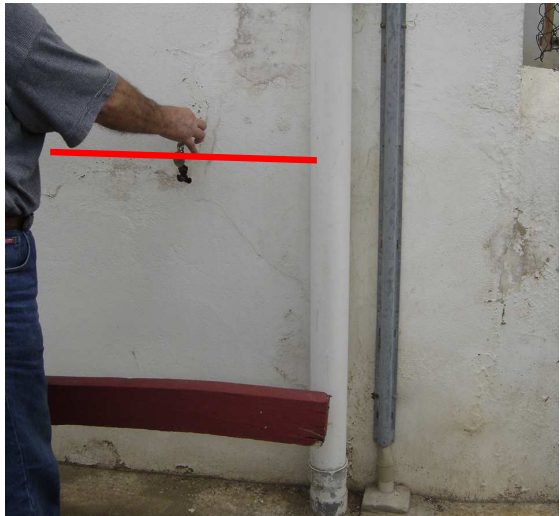
| | Numéro de laisse de crue : 23 |

| | Situation : Rue de la Vierge |

| Description : Laisse du coté de la rue de la Vierge |

| <p>Niveau d'eau : 0,99 m par rapport au bas du mur<br/>14.86 m NGF</p> <p>Heure :</p> <p>Vitesse : &gt; 1 m/s (route étroite)</p> | |

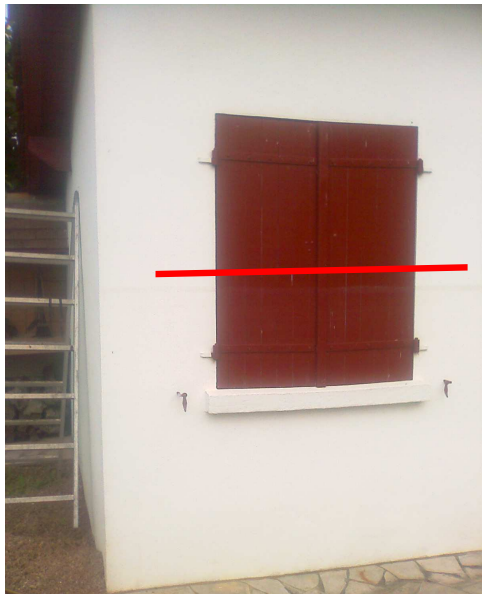
| <b>Description :</b> Indication d'une riveraine |

| <b>Niveau d'eau :</b> 145 cm.<br><br><b>Heure :</b><br><br><b>Vitesse :</b> supérieure à 1 m/s | |

| <b>Commentaire /emprise de la crue :</b><br><br>Mur de pierre en aval de l'habitation emporté par le courant. |

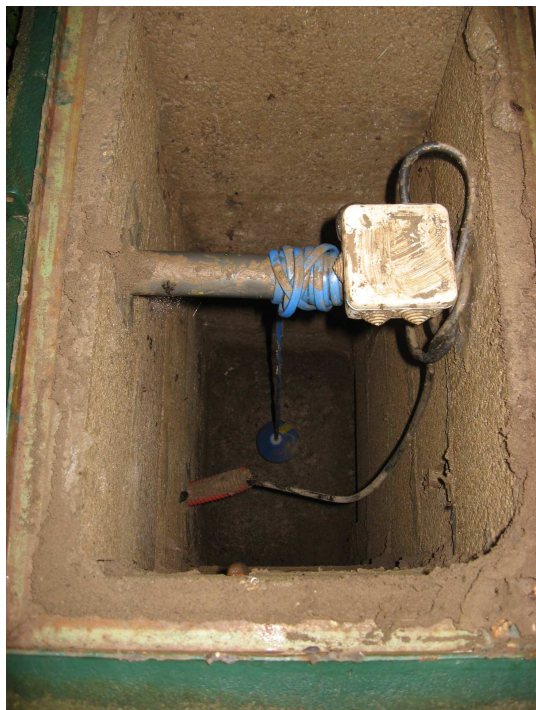
*Alarme type interrupteur à mercure (poire) placée à 1.40 m avant débordement. Vue intérieur*

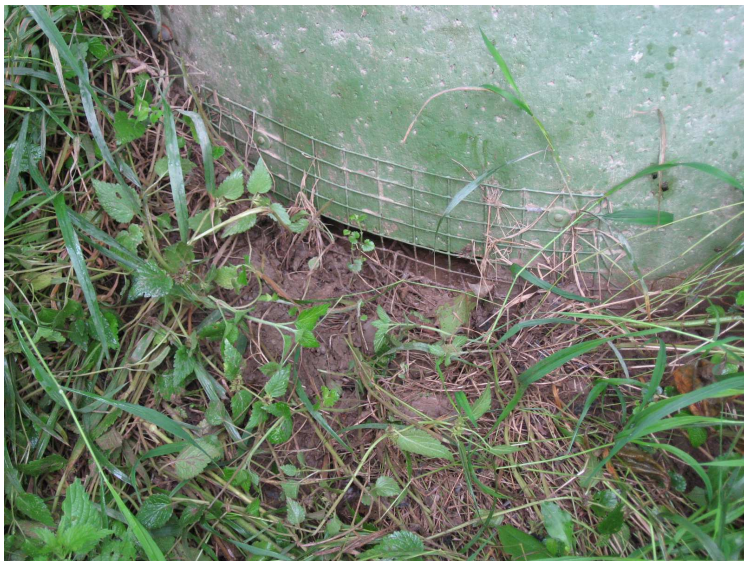
*Entrée d'eau du flottant quasiment obstrué.*

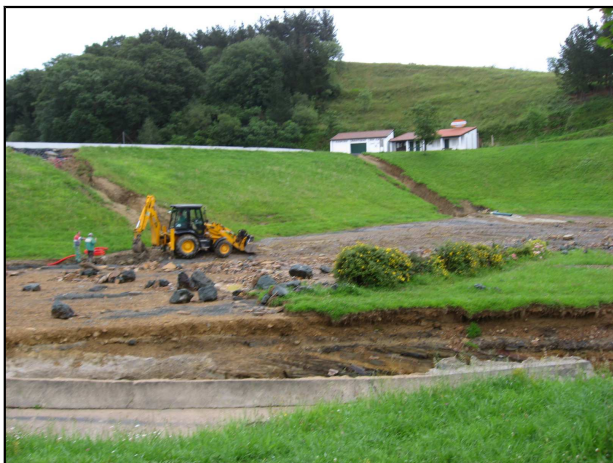
- Affouillement au pied du mur
- Déchaussement de la chaussée de la digue
- Saignées sur le talus aval de la digue au niveau des chicanes d'écoulement
- Erosion et affouillement du chenal d'écoulement et érosion vers le parking

*Saignées sur le talus aval*

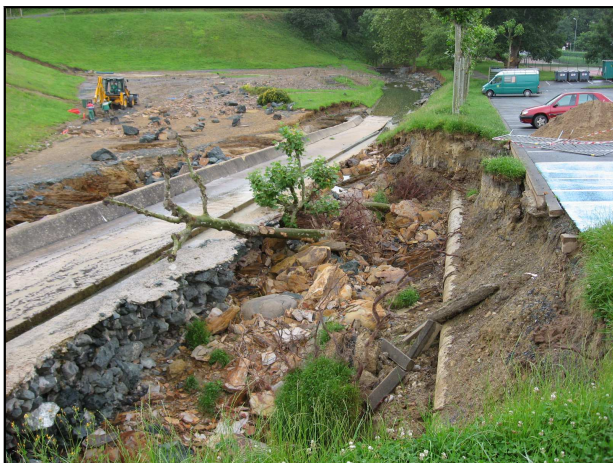
*Erosion et glissement entre le parking et le chenal d'écoulement*

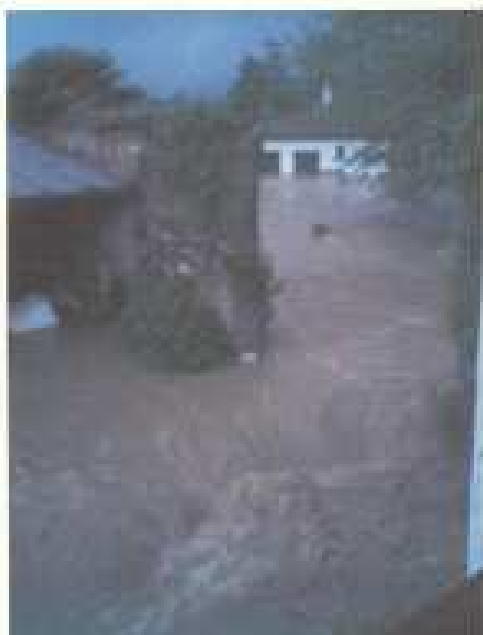
Vendredi 4 Mai 2007  
6 h 30 min (452cm en 60 min)  
Maximum

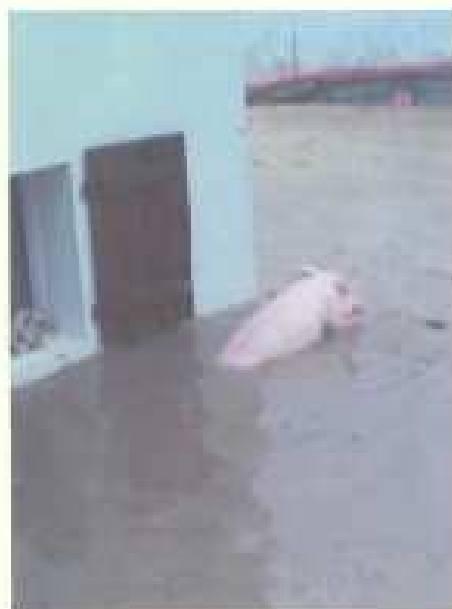
Vendredi 4 Mai 2007  
7 h 15 min  
début hausse des eaux (entrée bureau)  
± 50cm

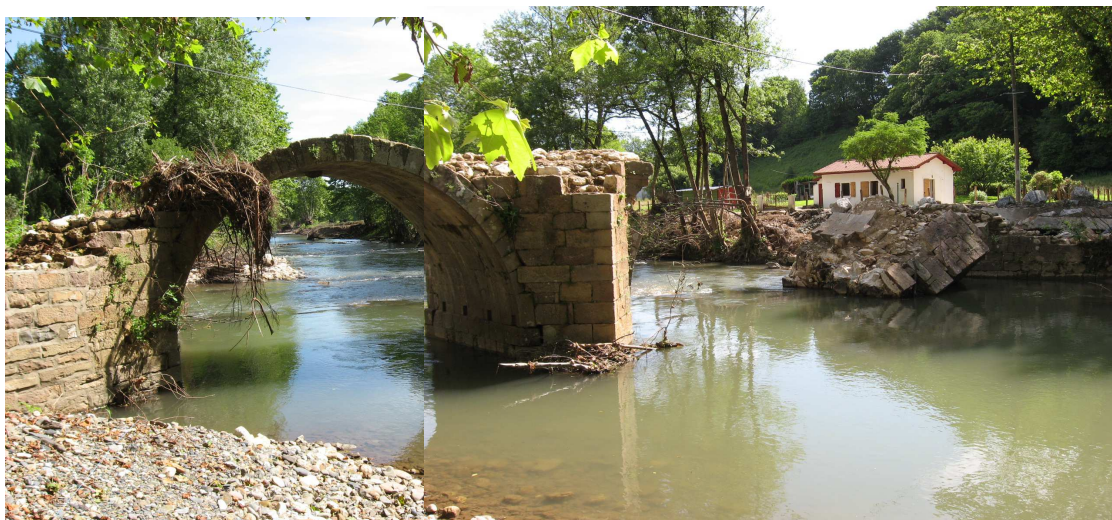
Dégâts au niveau du pont romain

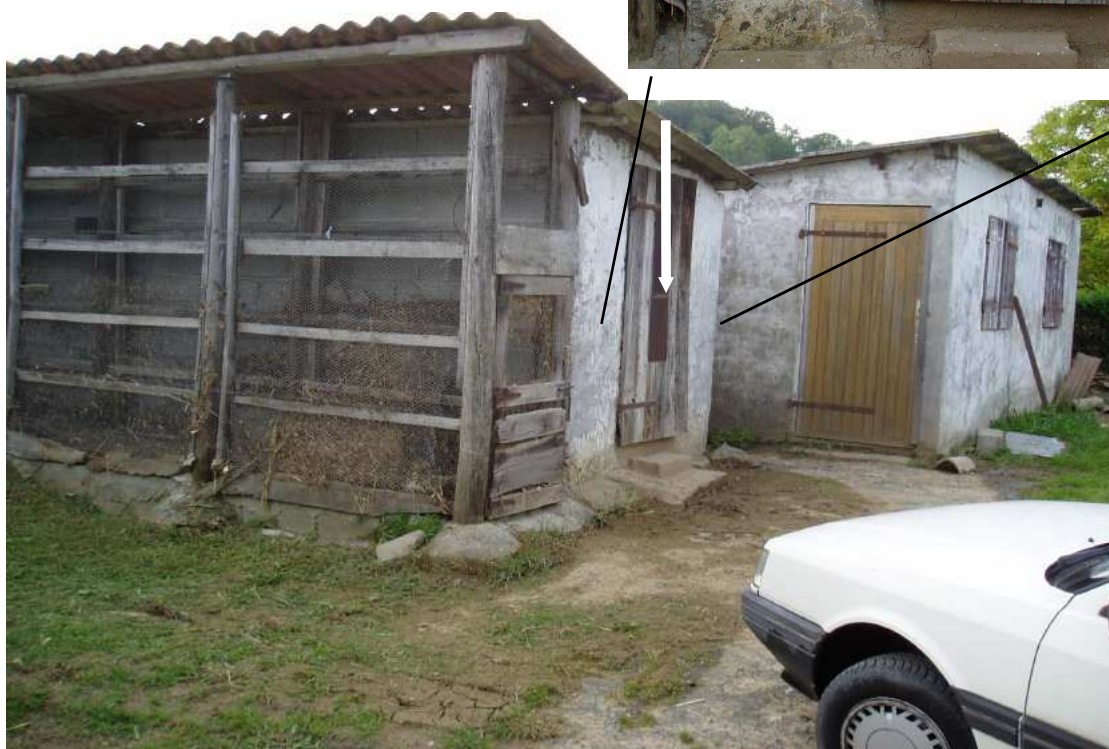
Sur la porte, la crue a déposé une laisse nette (flèches), à 1.16m au-dessus de la marche.

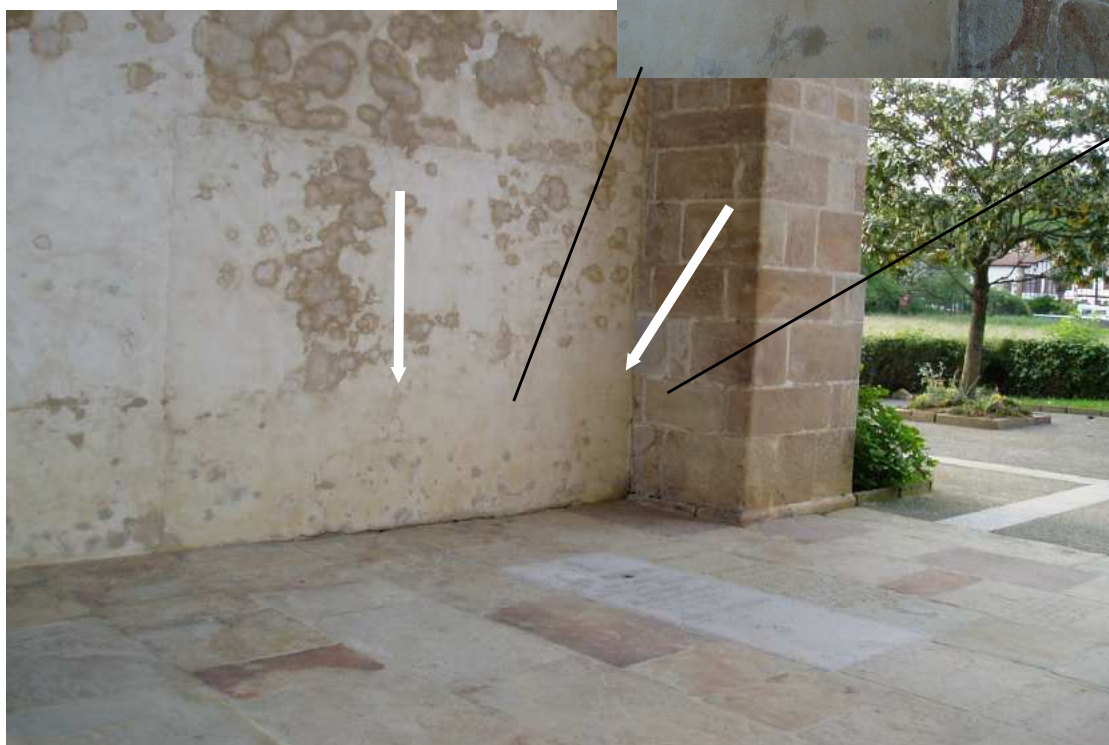
Sur le mur de l'église, la crue a laissé une trace nette (flèches blanches). A l'angle (flèche inclinée), elle est à 0.93m du sol.

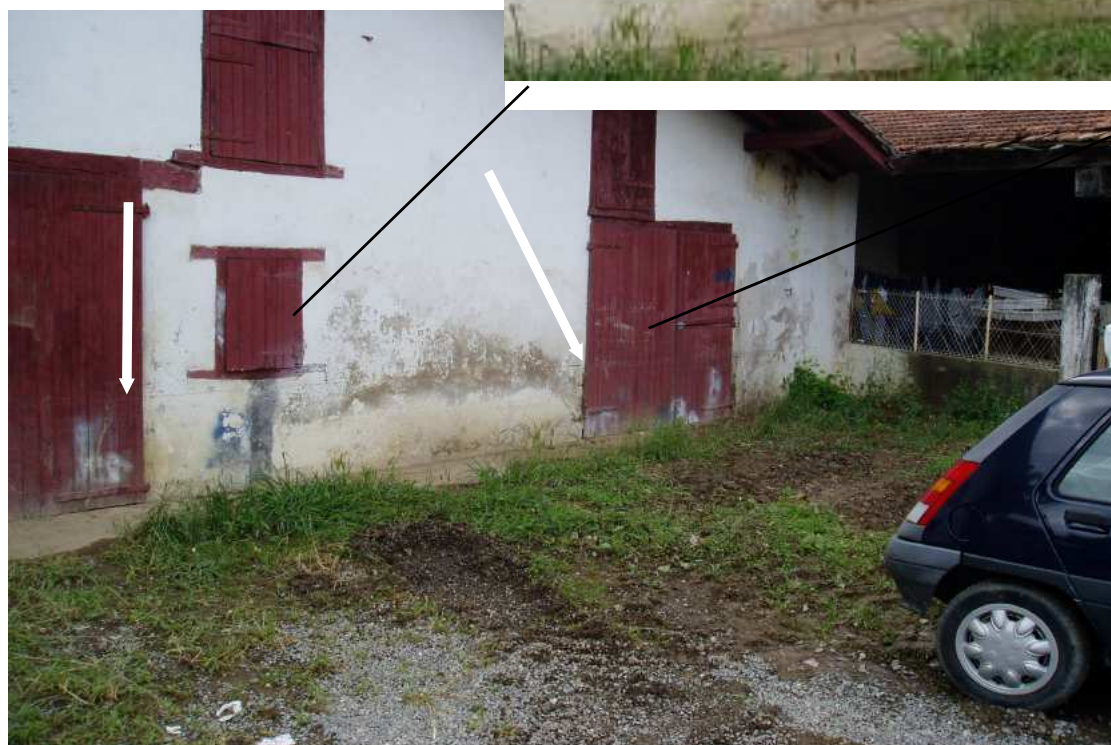
**Vue sur une maison d'habitation où la crue a laissé une trace nette (flèches blanches). A gauche du portail (flèche inclinée), elle est à 0.78m du sol.**

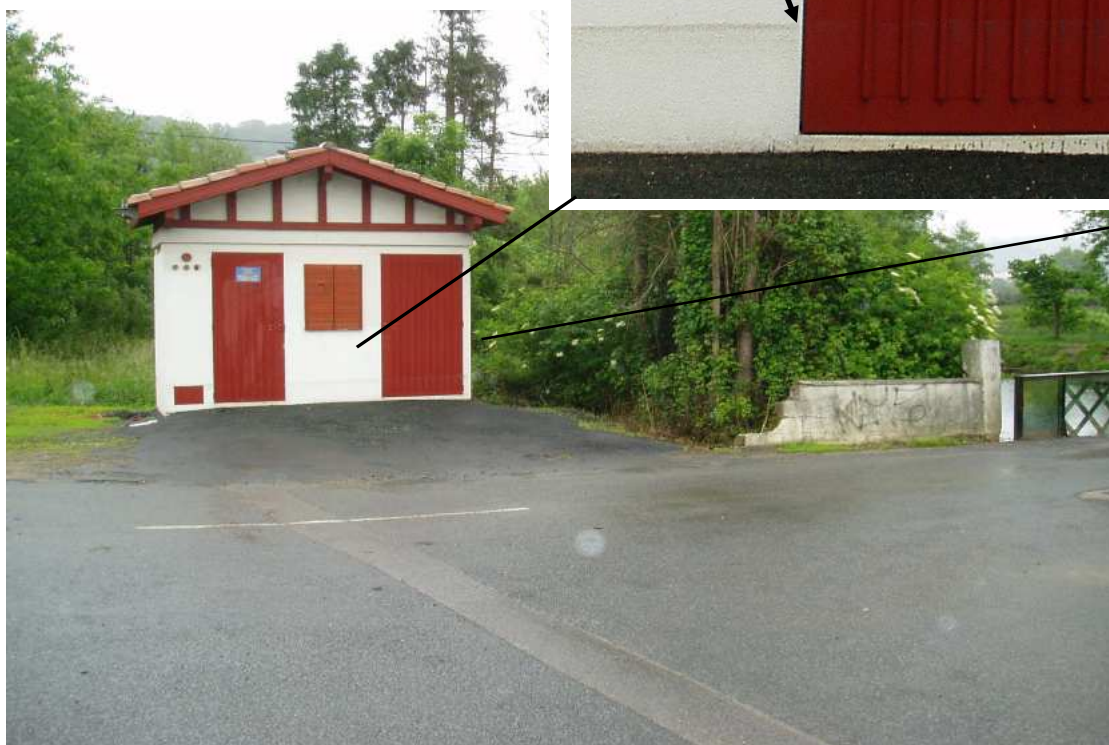
Vue vers l'amont sur le poste électrique. La crue y a laissé une trace nette (flèches noires). A gauche d'une des portes (flèche inclinée), elle est à 0.32m du sol.
