Commune de Ste-ENGRACE

Plan de Prévention des Risques (P.P.R.)

Rapport de présentation

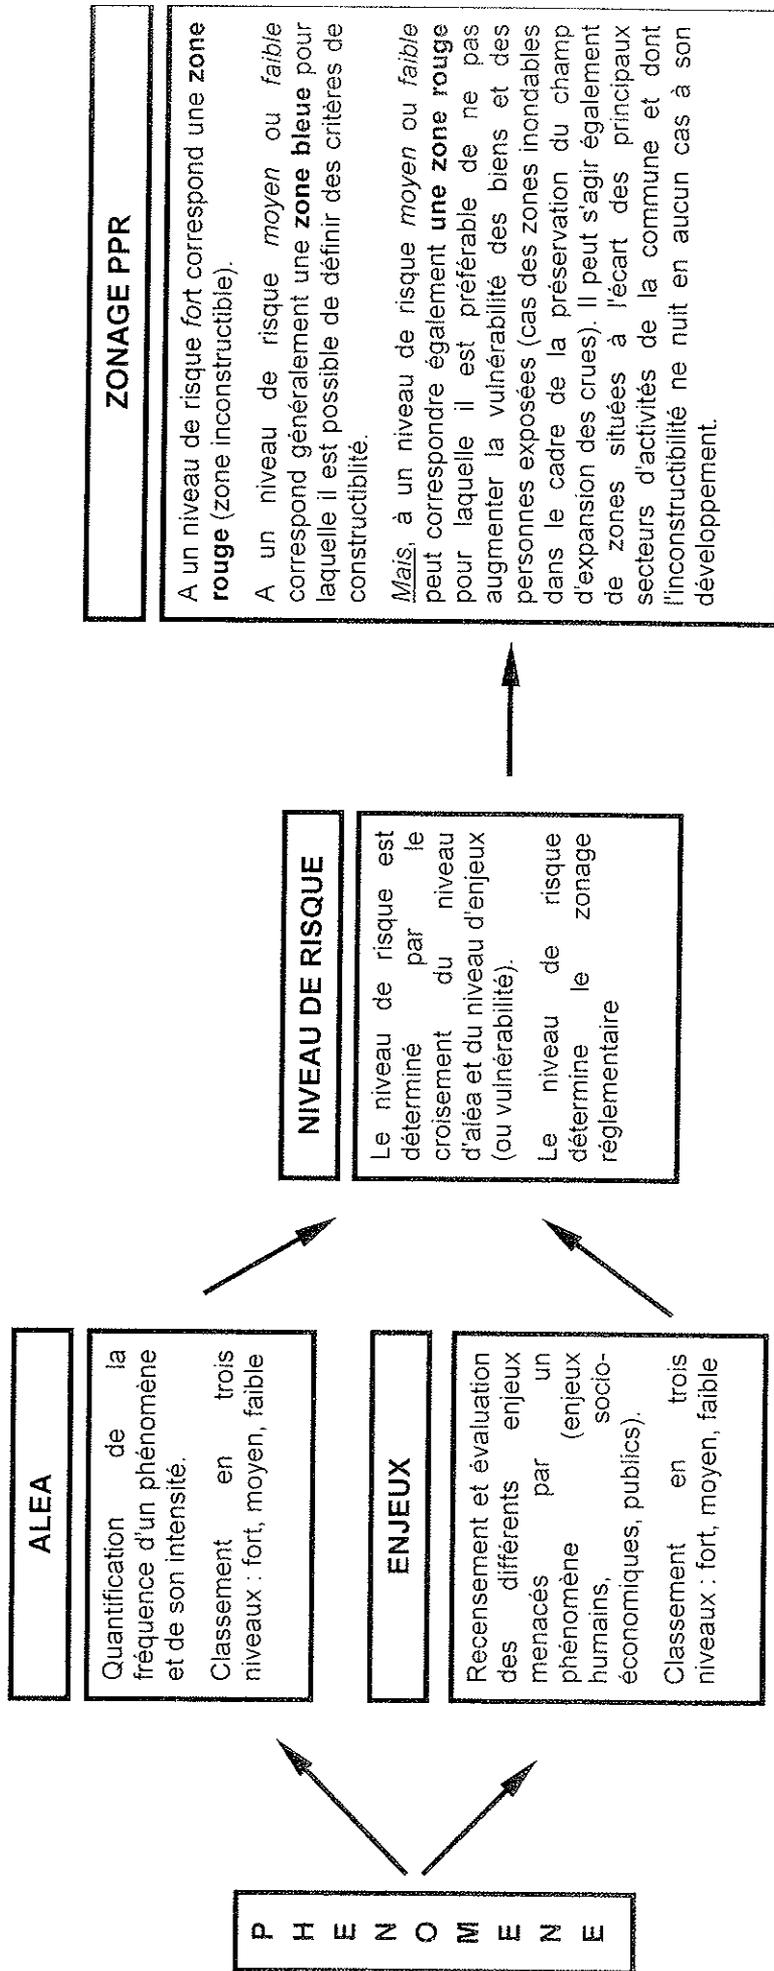
5.1. SCHEMA DE SYNTHESE D'ANALYSE DES RISQUES

Le schéma ci-dessous synthétise l'analyse qui est faite pour chaque zone considéré "à risque". A chaque phénomène est ainsi attribué un niveau d'aléa relatif à son intensité et sa fréquence. L'appréciation des enjeux résulte d'une analyse des occupations du sol actuelles ou projetées. Le niveau de risque induit par l'évaluation des enjeux menacés et le niveau d'aléa permet de déterminer les zones réglementaires du plan de zonage du P.P.R.
